Bilaga 1 – Översiktlig bergsbedömning

Uppdrag Riskutredning för detaljplan för verksamheter inom Stora viken 2:1
Beställare Ale kommun

Riskutredning för detaljplan för verksamheter inom Stora viken 2:1

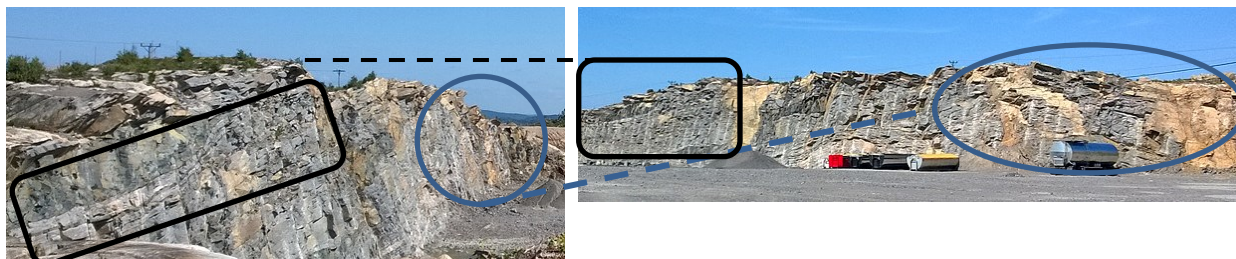
På den nordvästra kammen har berget undulerande foliationsplan, på grund av veckomböjningar, med flack lutning närmast bergsklacken till en lutning på omkring 30° närmast den norra kammen, se figur 3. Berget är uppsprucket, blockigt och sprängskadat ställvis, se röd markering i figur 4. Längs foliationsplanen uppvisar berget sprickighet och det finns genomgående tektoniska

Figur 3. Undulerande foliationsplan med flack lutning närmast bergsklacken (svart) och brantare lutning i norr (blått).

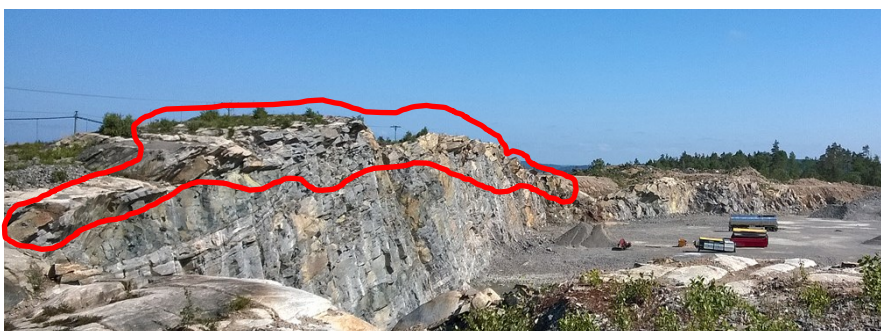
Figur 4. Uppsprucket berg med sprängskador. Berget är blockigt främst i överkant och i behov av skrotning.

sprickplan som ger upphov till sprickor och blockighet, se figur 5. Bergkammen bedöms vara stabil i dagsläget, men efter att sista sprängning har genomförts ska en detaljerad sprickkartering utföras och främst skrotning utföras längs bergkammens kant.

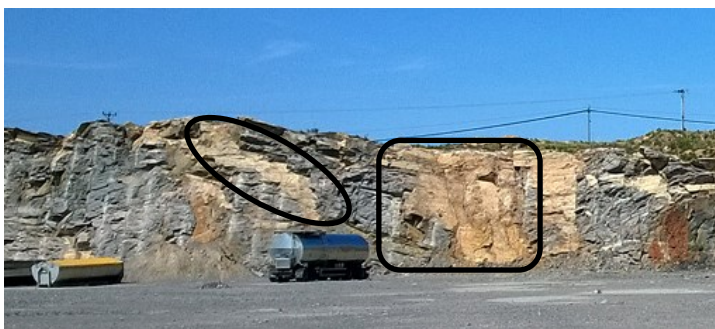
Figur 5. Tektoniska sprickplan.

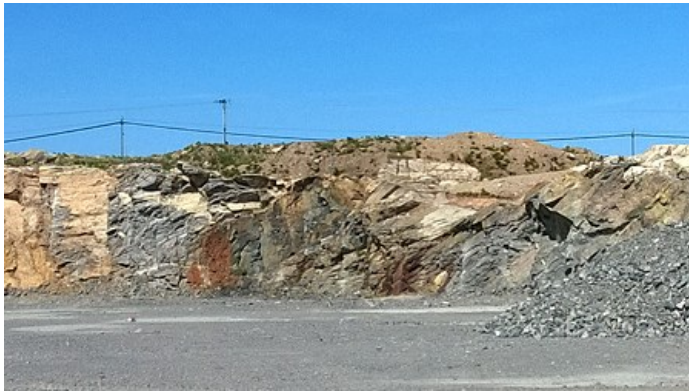
Den norra bergskammen har liknande foliationsplan som den nordvästra kammen, men i mer västlig riktning. Berget är mer uppsprucket och i mer synligt behov av förstärkning alternativt skrotning, se figur 6. Betongverkets nya placering är på den norra kammen, varför en mer detaljerad utredning av erforderlig bergförstärkning ska göras innan verket flyttas.

Figur 6. Mer uppsprucket berg med tydliga foliationsplan.

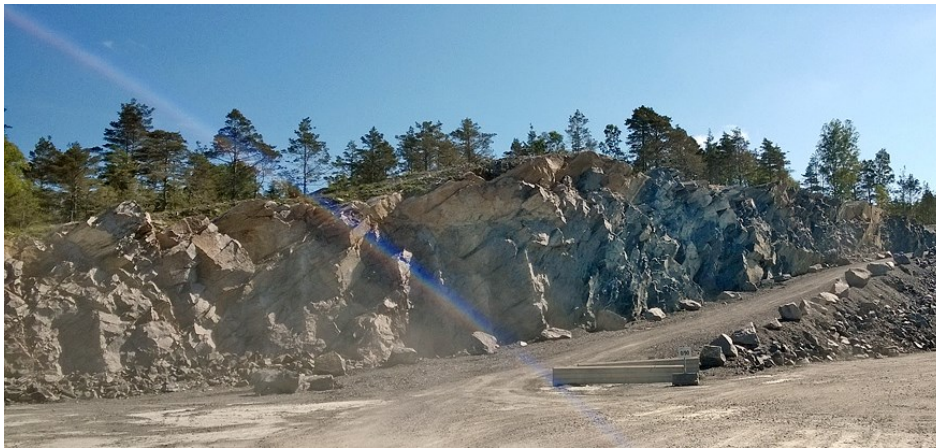
Bergets foliationsplan på den nordöstra kammen lutar omkring 40° i nord-nordöstlig riktning, se figur 7. Endast den allra yttersta delen i norr av denna kam ingår i utredningen.

Figur 7. Foliationsplan med lutning mot nordöst.

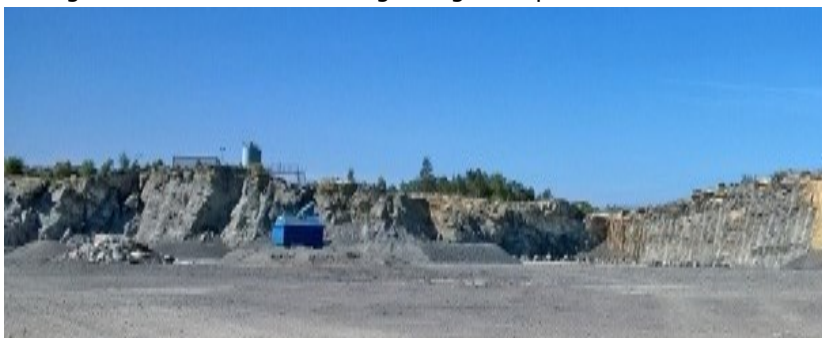
Bergsklacken har foliationsplan med lutning omkring 40° mot nordväst, se figur 8. Bergsklacken kommer att sprängas bort och ingår inte i denna utredning, men ger informationen om bergets egenskaper i detta område.

Figur 8. Bergsklacken har foliationsplan med lutning mot nordväst.

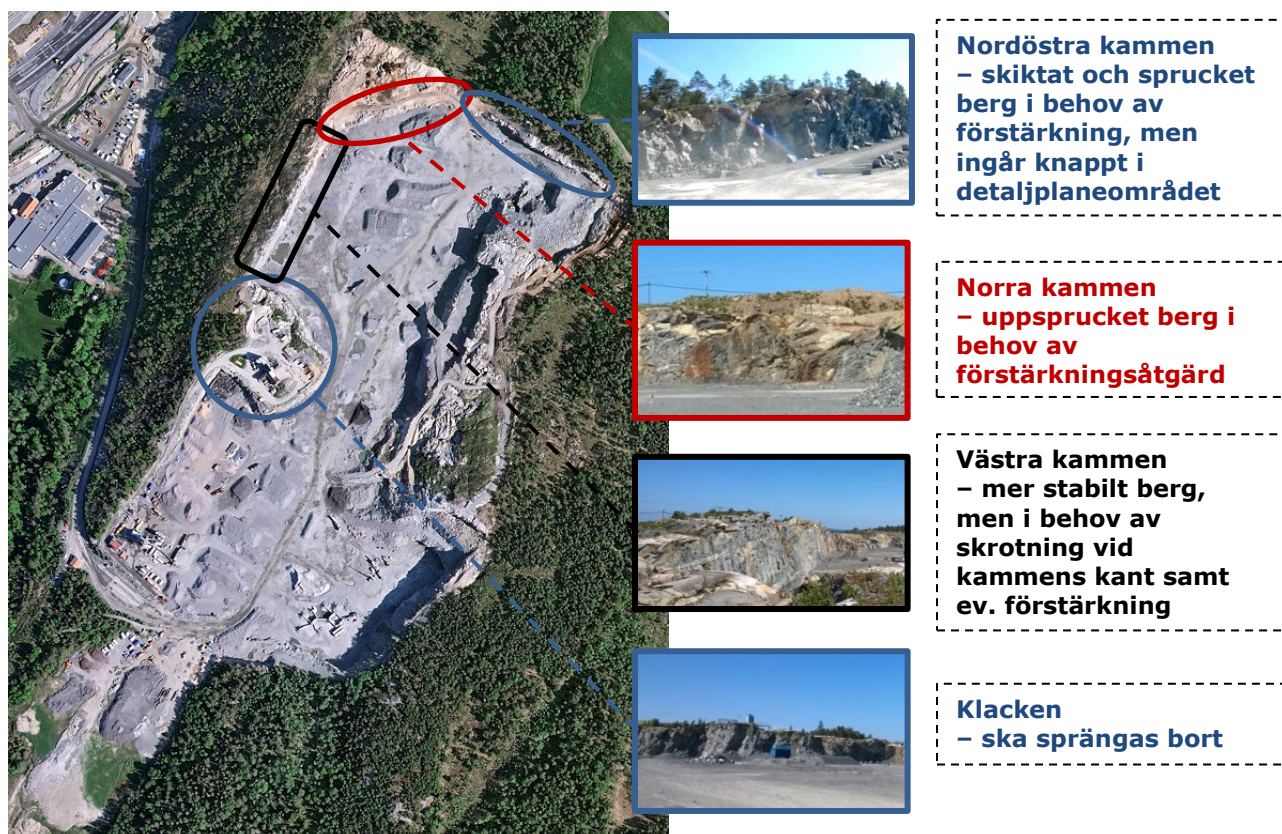
Figur 9. Rekommendationer för de olika delarna inom det tänkta detaljplanlagda området.

Efterbehandling av täktområdet ska påbörjas allteftersom enligt täktillståndet. I samband med att planområdet lämnas från Skanska Asfalt och Betong AB till Ale kommun ska bergsslänterna kring området besiktigas och utredas i detalj av bergsakkunnig person. En detaljerad sprickkartering rekommenderas för att hitta en optimal lösning för stabilisering av berget. En kortare sammanfattning av bedömning och åtgärd för respektive delområde hittas i figur 9.
