## Ale, Rished 7:1

**Geoteknisk utredning: PM beträffande stabilitet**

2012-02-09

Beställare: Svenska Stenhus

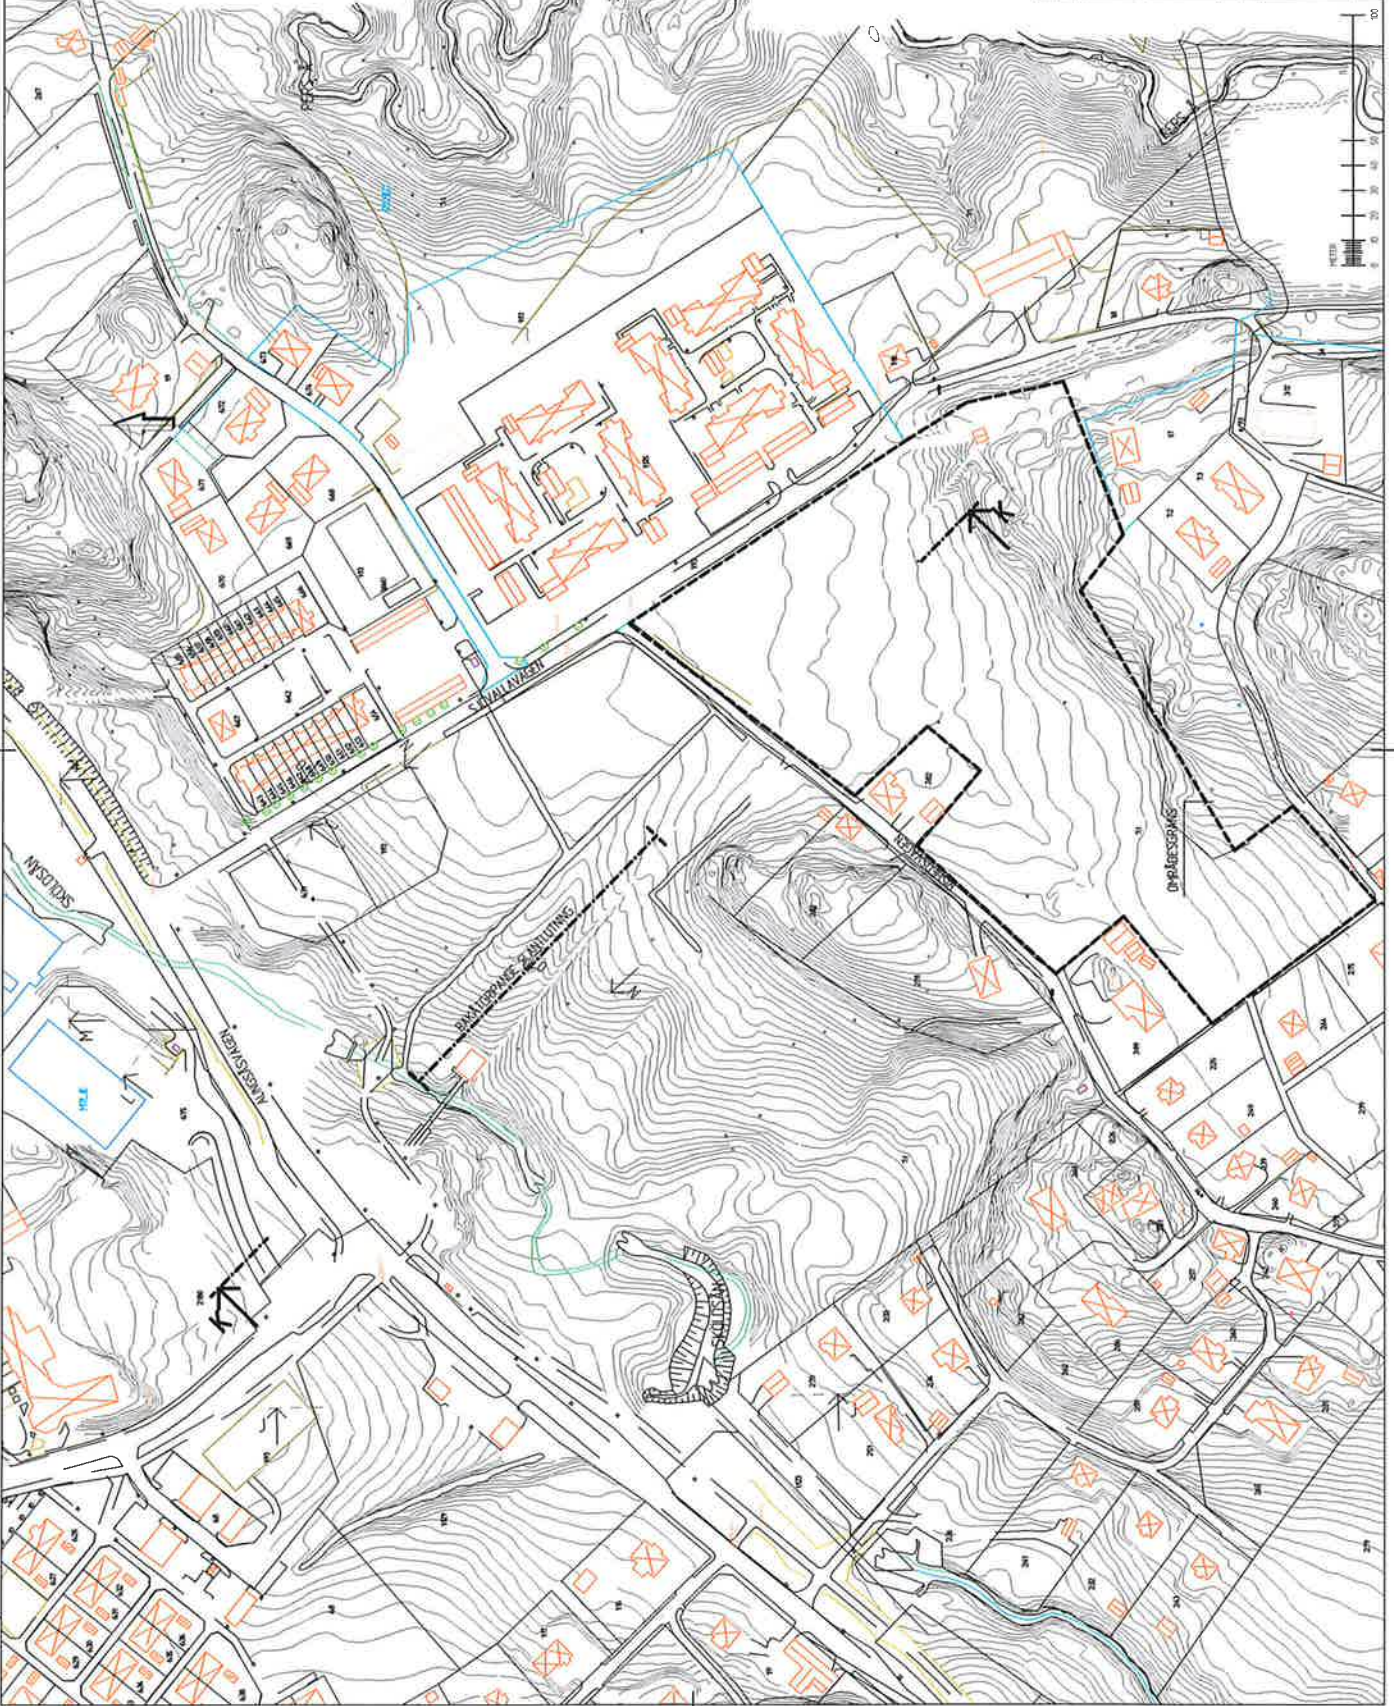
SVENSKA STENHUS AB	
<b>Norconsult</b> Norconsult AB, Göteborg Hjelmögatan 13, 413 45 Göteborg, Sweden Tel: +46 (0) 31 70 00 00 www.norconsult.se	
RISHED ALE KOMMUN GÖTTENSKA BECKNINGAR BERÄKNINGSSEKTIONER	
PROJEKTANT DANIEL SVENSSON	SKALA 1:2000 (A3)
REVISOR MATS L. GÖRANSSON	BLAD G 102

Utifrån metodiken med bakåtgripande skred kan utbredningen av ett eventuellt skred i utkanten av Sköldsån leda till ett följeskred med en utbredning på ca 140 m från åkanten, se Ritning G102 och G401. Detta innebär att ett eventuellt bakåtgripande skred i kvickleran ej når aktuellt område, ca 200 m sydost om Sköldsån.

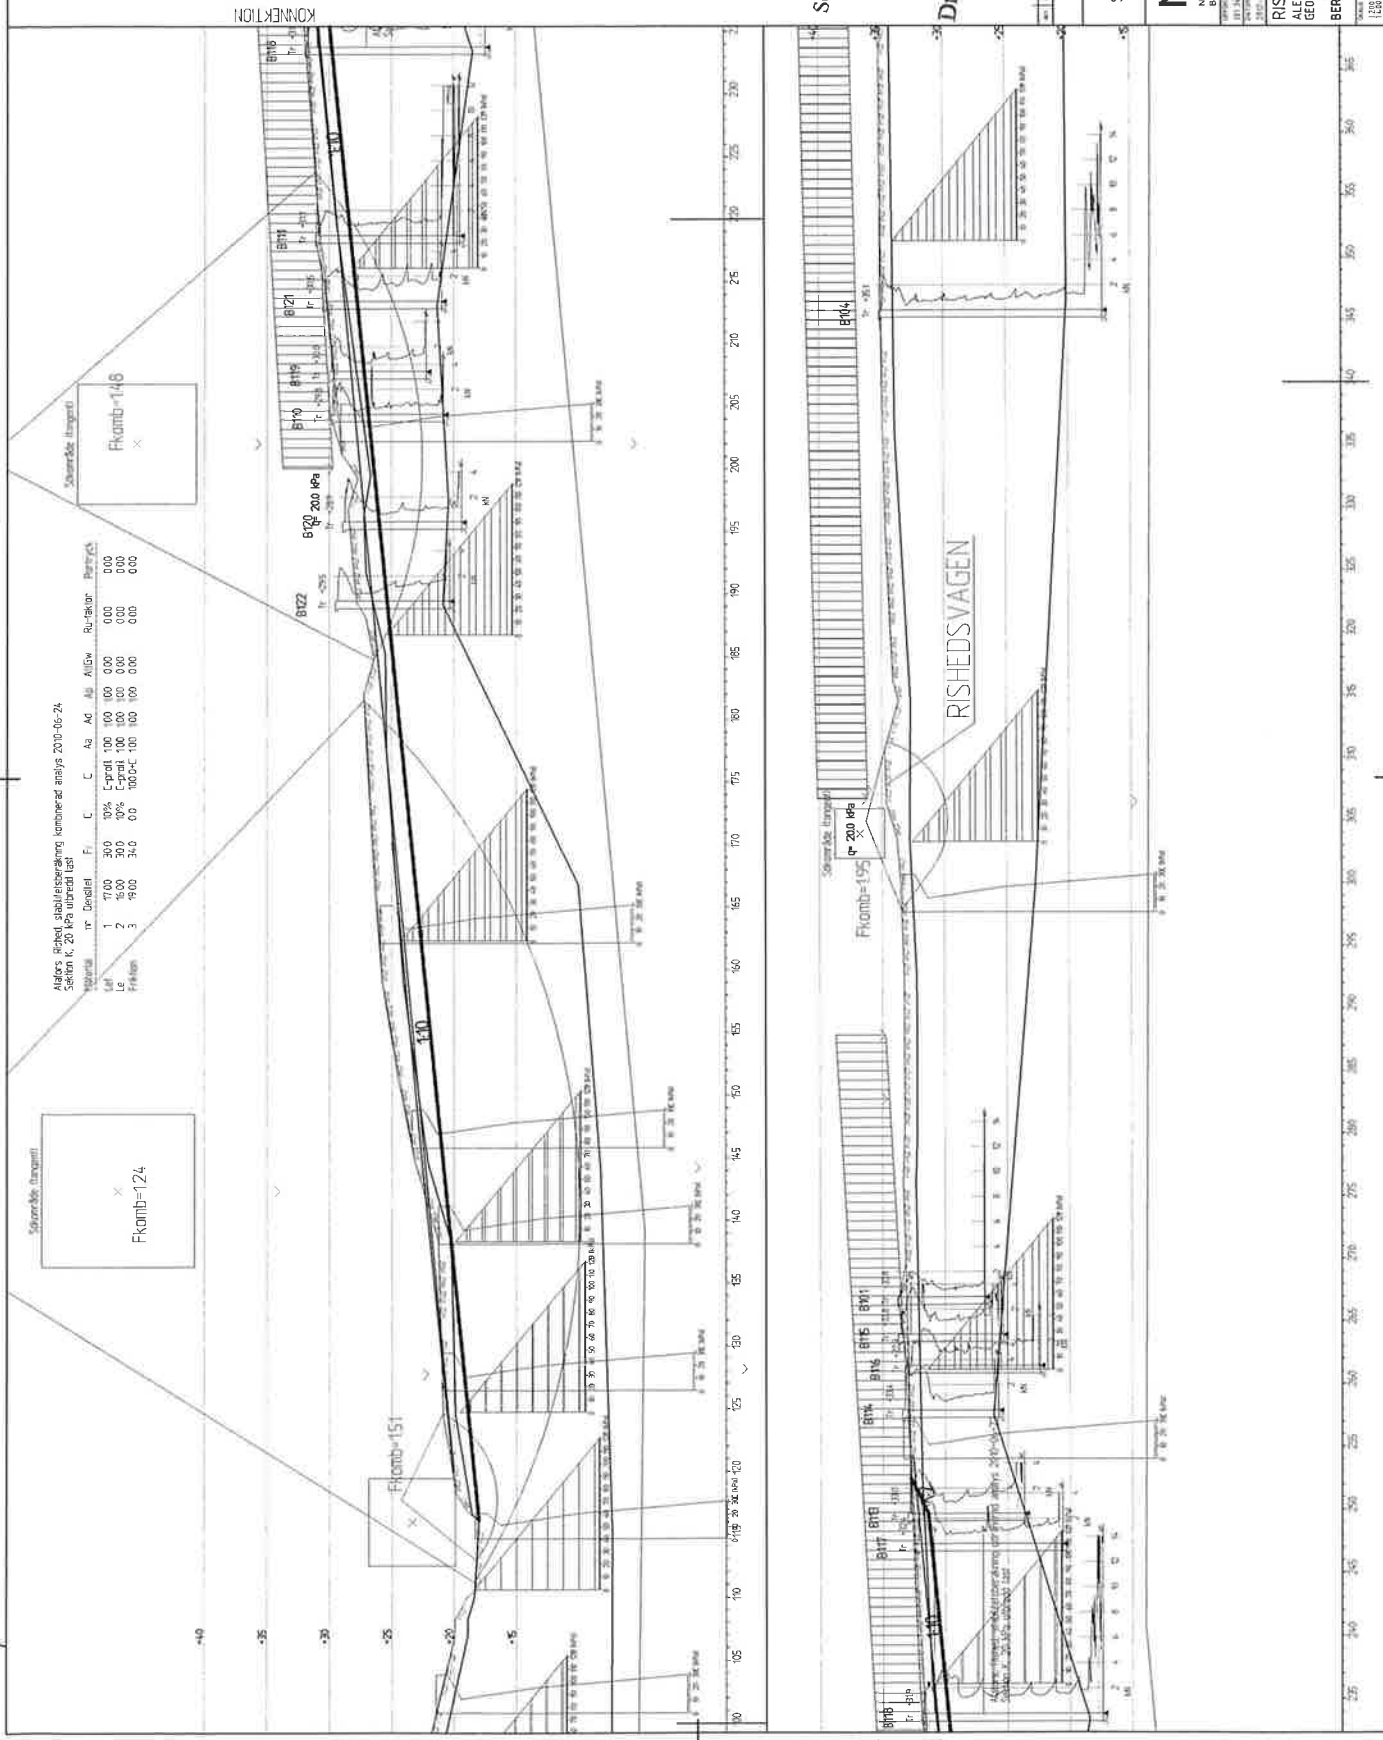
1:500 (B3)  
G 4.01

Ca 70 m upp från Sköldsån är stabiliteten beräkningsmässigt över 1,45 i den kombinerade analysen, se tabell 1 och Ritning G401.

Sektion K, 20 kPa utvärdat last

Frkamb=124

Frkamb=146
