Ale kommun

Underhållsplan för gatubelysning inom tätort

2016 – 2020

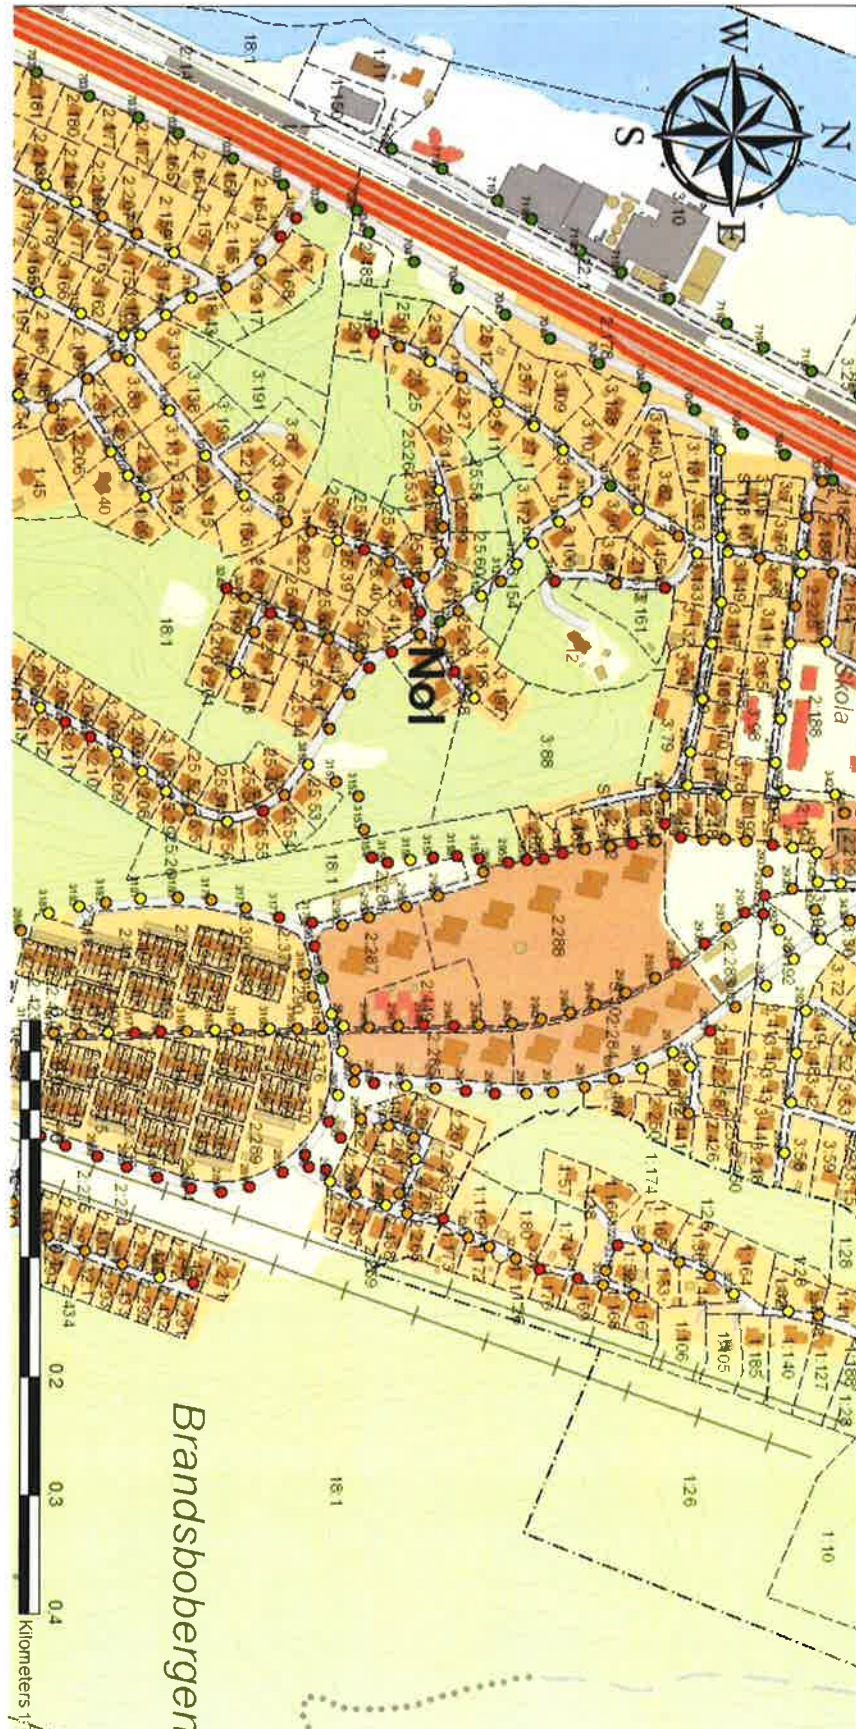
9 Exempelbild över inventering i Nol

Skick	Beskrivning	Utbytestid
1 (RÖD)	Akut upprustningsbehov där stolpen är så rostig att risk finns att dennes hållfasthet äventyras.	Akut
2 (ORANGE)	Rostangrepp och skador, i vissa fall övergrävt fundament.	0-5 år
3 (GUL)	Spår av rostangrepp och påväxt.	5-10 år
4 (GRÖN)	Äldre anläggning i bra skick.	10-15 år
5 (GRÖN)	Anläggning utan anmärkningar.	15-25 år
6 (BLÅ)	Anläggning nybyggd inom 5 år.	25-35 år
