PM GEOTEKNIK

ALE KOMMUN

Detaljplan för verksamheter på Äskekärr 3:4

PM GEOTEKNIK- KOMPLETTERING AV GEOTEKNISK UTREDNING FÖR DETALJPLAN

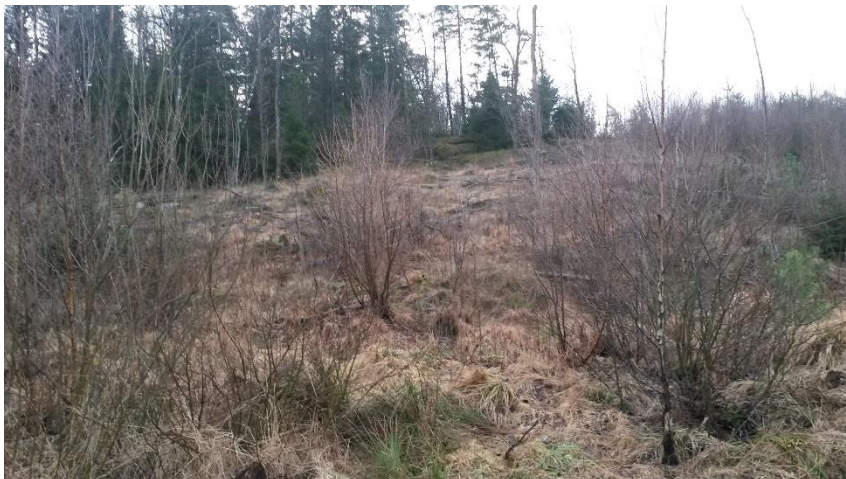
Bild 1. Aktuellt område. Slänt upp mot fastmarksparti.

Marken lutar mot väster med en nivåskillnad på ca 10 – 15 m. Lutningsförhållandet är som störst ca 1:3 närmast fastmarkspartiet och flackare, ca 1:10, i den nordöstra delen. Väster om utökningen består markytan av flack åkermark.

Vid besiktning noterades sten och block i slänten upp mot en bergblottning i sydöst..

Inom den norra delen av det utökade området finns enligt geologisk information lera. Med hänsyn till släntlutning rekommenderas att geoteknisk fältundersökning utförs för att kontrollera jordegenskaper och jorddjup samt att stabiliteten kontrolleras för tänkt markanvändning och eventuella marknivåförändringar.

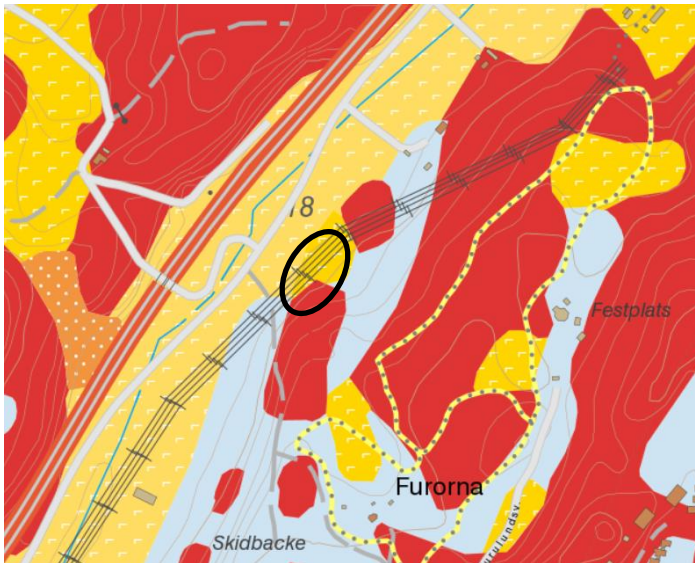
Enligt jordartskarta utgörs jorden av berg som mellan hållarna är täckt med morän, se figur 1. Mot dalgången förekommer postglacial lera. Den östra delen av utökningen kan enligt jordartskarta därmed utgöras av lera.

Figur 2. Jordartskarta över aktuellt område (svart markering). Rött = berg, blått= morän, gult med vita streck= postglacial lera Källa: SGUs kartgenerator (www.sgu.se).

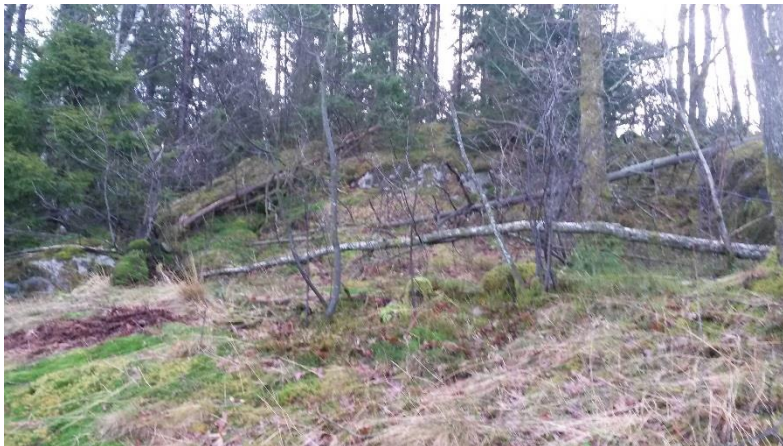
I tidigare utförd bergteknisk utredning, 2012-12-20, för detaljplan Häljered 3:1 fanns aktuellt fastmarksområde med i undersökningen. Denna var angiven som bergblotning 7. I utredningen angavs för området att hållarna i skogen är rundade och stabila. Mellan hållarna och vägen består slänten av jord och block som idag är stabila.

Bild 2. Berghäll inom aktuellt område

Den bergtekniska utredningen angav att samtliga slänter inom eller i anslutning till aktuellt undersökningsområde bedöms idag vara stabila. Ingen risk för ras eller blocknedfall bedöms föreligga inom undersökningsområdet eller från slänter i anslutning till detsamma.

Det rekommenderas att det för fastmarkdelen i den södra delen av utökningsområdet tas hänsyn till de rekommenderade åtgärder som lämnas i den bergtekniska utredningen benämnd "Detaljplan Häljered; Bergteknisk utredning" utförd av Bergab daterad 2012-12-20. Denna finns som bilaga till PM geoteknik för detaljplan Häljered 3:1, se kapitel 2.
