BOHUS VARV

Kontrollprogram för

grumlande arbeten i Göta älv inför saneringen av
f.d. Bohus varv

Göteborg 2009-02-13

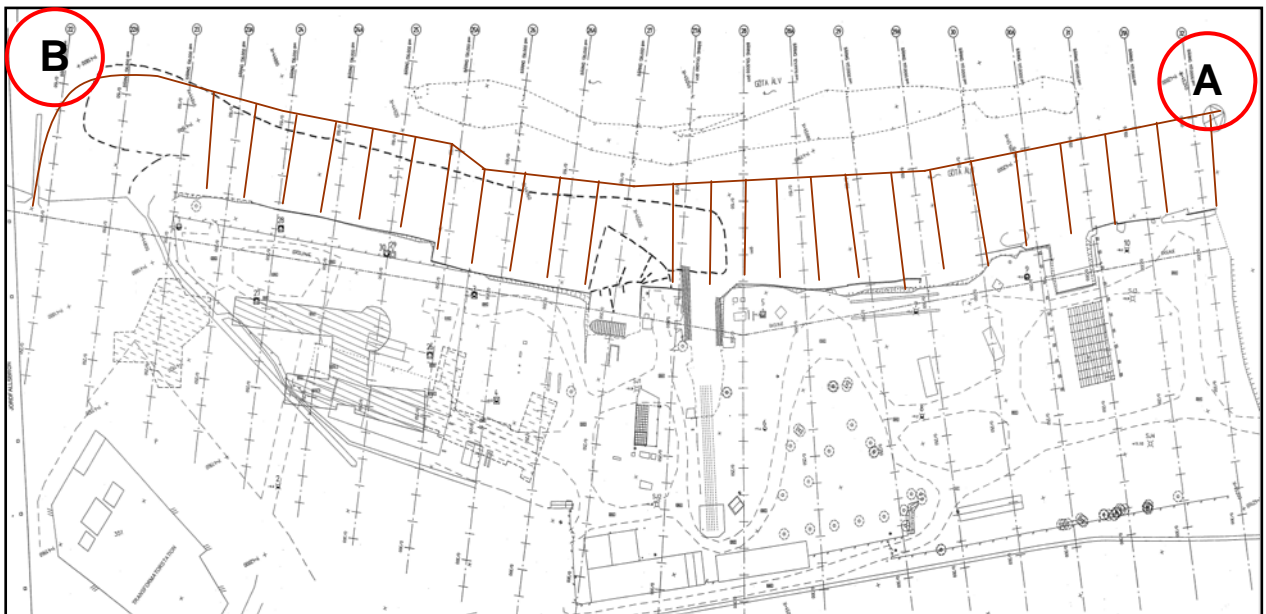
All provtagning skall göras i två mätpunkter, av *figur 4* nedan framgår ungefärlig placering av mätpunkterna. Punkterna skall placeras så att de hela tiden ligger uppströms respektive nedströms arbetsområdet. Manuell provtagning skall ske mellan ön och fastlandet, på tre djup i vattenmassan.

Figur 4. Karta över Bohus varvs saneringsområde. Brunt streck visar läget för släntlutning för stödfyllning och erosionsskydd i Göta älv. Uppströms mätpunkt (A) och nedströms mätpunkt (B) är markerade.

Proverna skall tas uppströms (mätpunkt A) och nedströms (mätpunkt B) enligt karta i *figur 4*.
