Nödinge 5:40, 5:99 m. fl.

GEOTEKNISK PM

UNDERLAG FÖR DETALJPLAN

ÅF-Infrastructure AB

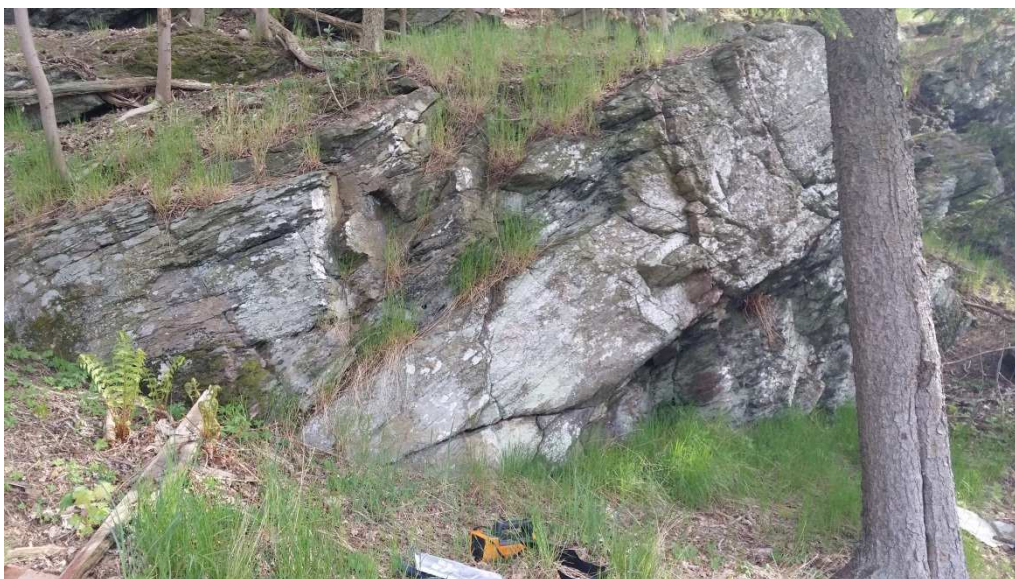
Figur 7.1 Område norr om fastighet 5:128, där berget uppvisar skiffrighet till följd av den glimmerrika mineralogin.

Grupp 3: Branta, undulerande och råa sprickytor. Orientering 270°/45°. Vid denna sprickriktning uppträder berget skivigt till följd av den glimmerrika mineralogin, figur 2.

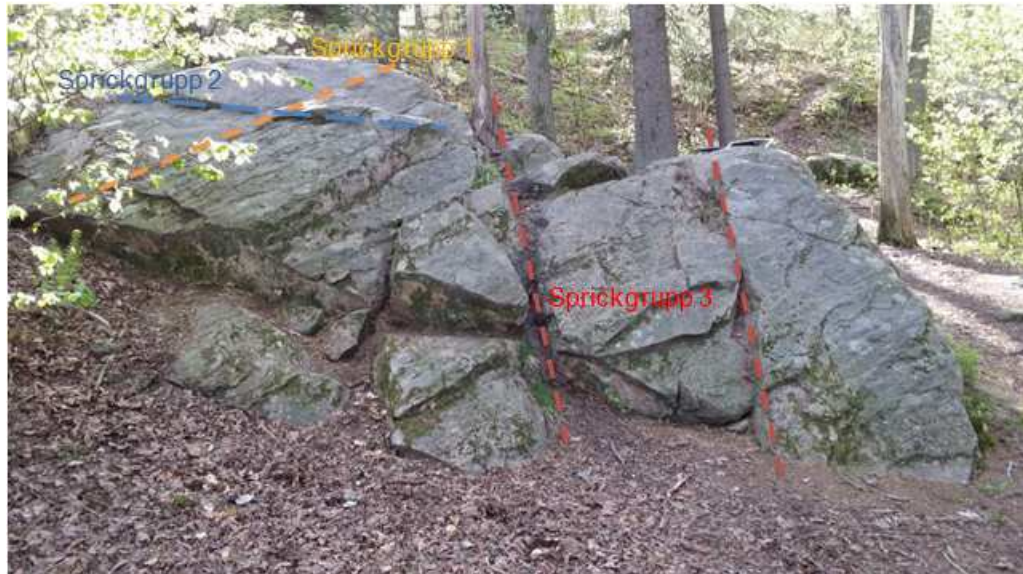
Figur 9.1. Område inom fastighet 5:40, där de olika sprickgrupperna är markerade.

Befintliga bergförhållanden ska beaktas vid sprängning, främst om nya slänter ska sprängas ut i berget i samma riktning som sprickgrupp 1 och 3, figur 9.1, i vilka fall förstärkande åtgärder i form av ingjutna bergbultar kan bli nödvändiga för att förhindra blockutfall i sprängda slänter.

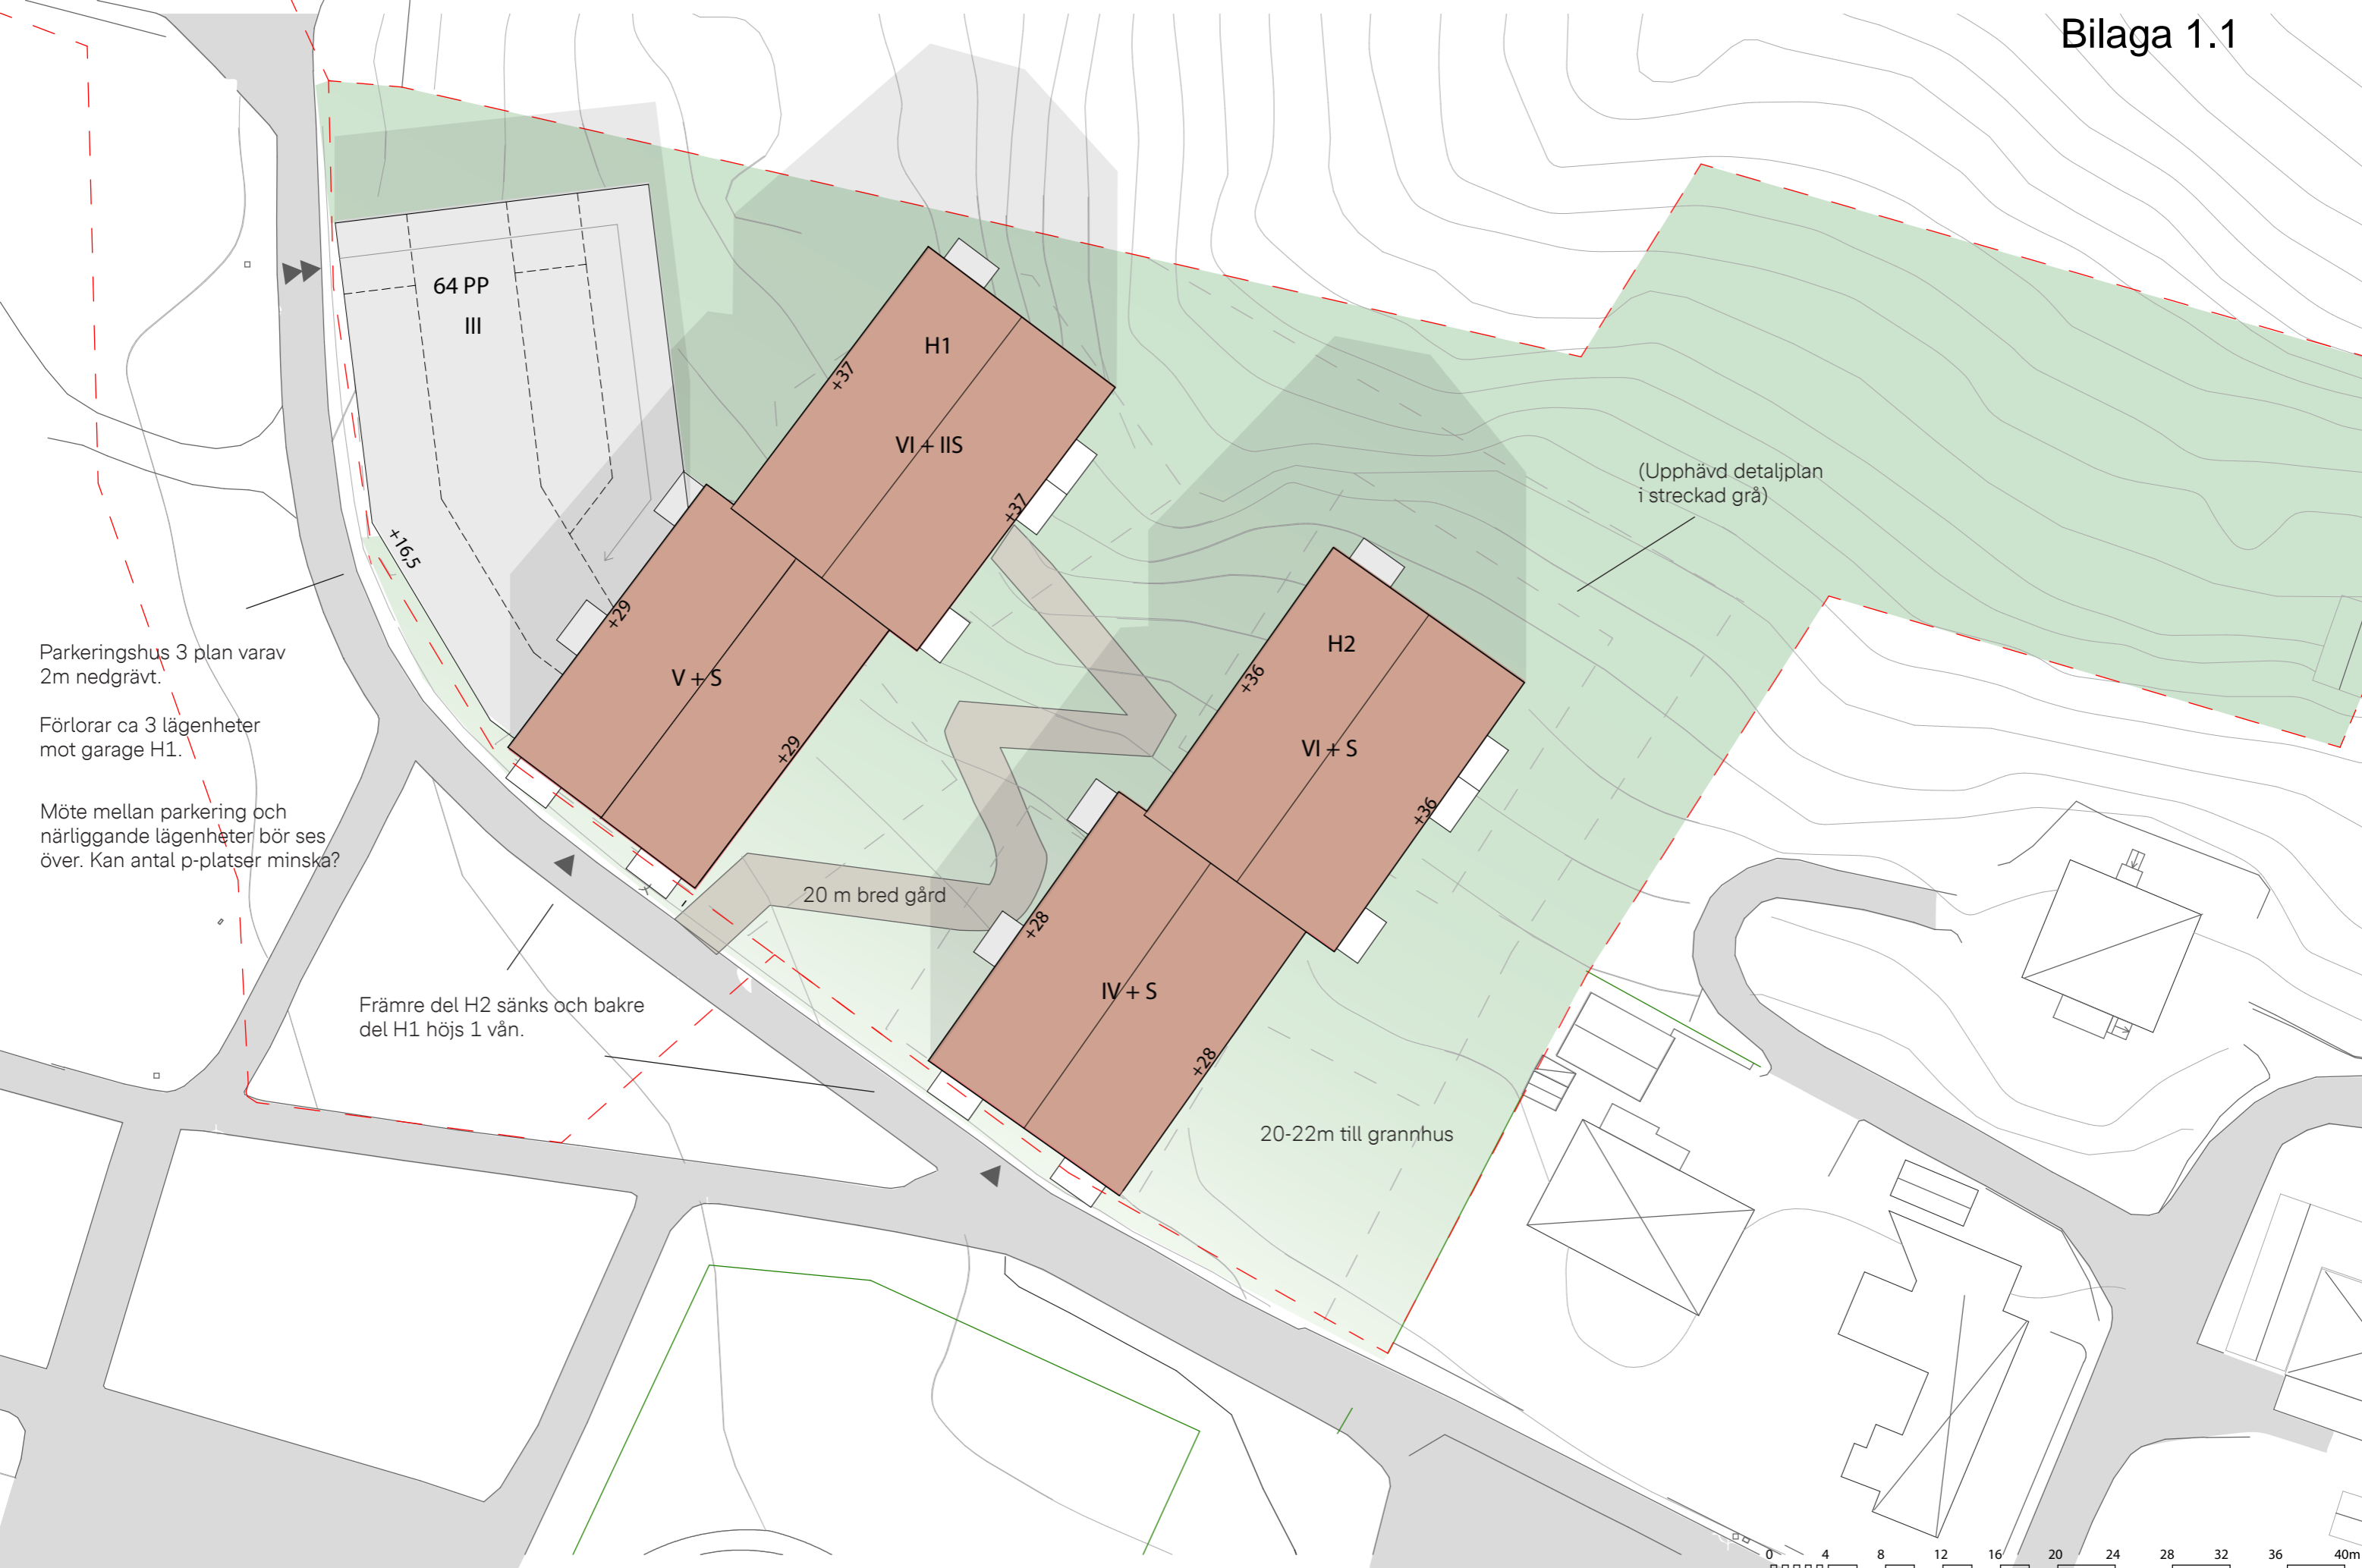
Parkeringshus 3 plan varav 2m nedgrävt.

Förlorar ca 3 lägenheter mot garage H1.

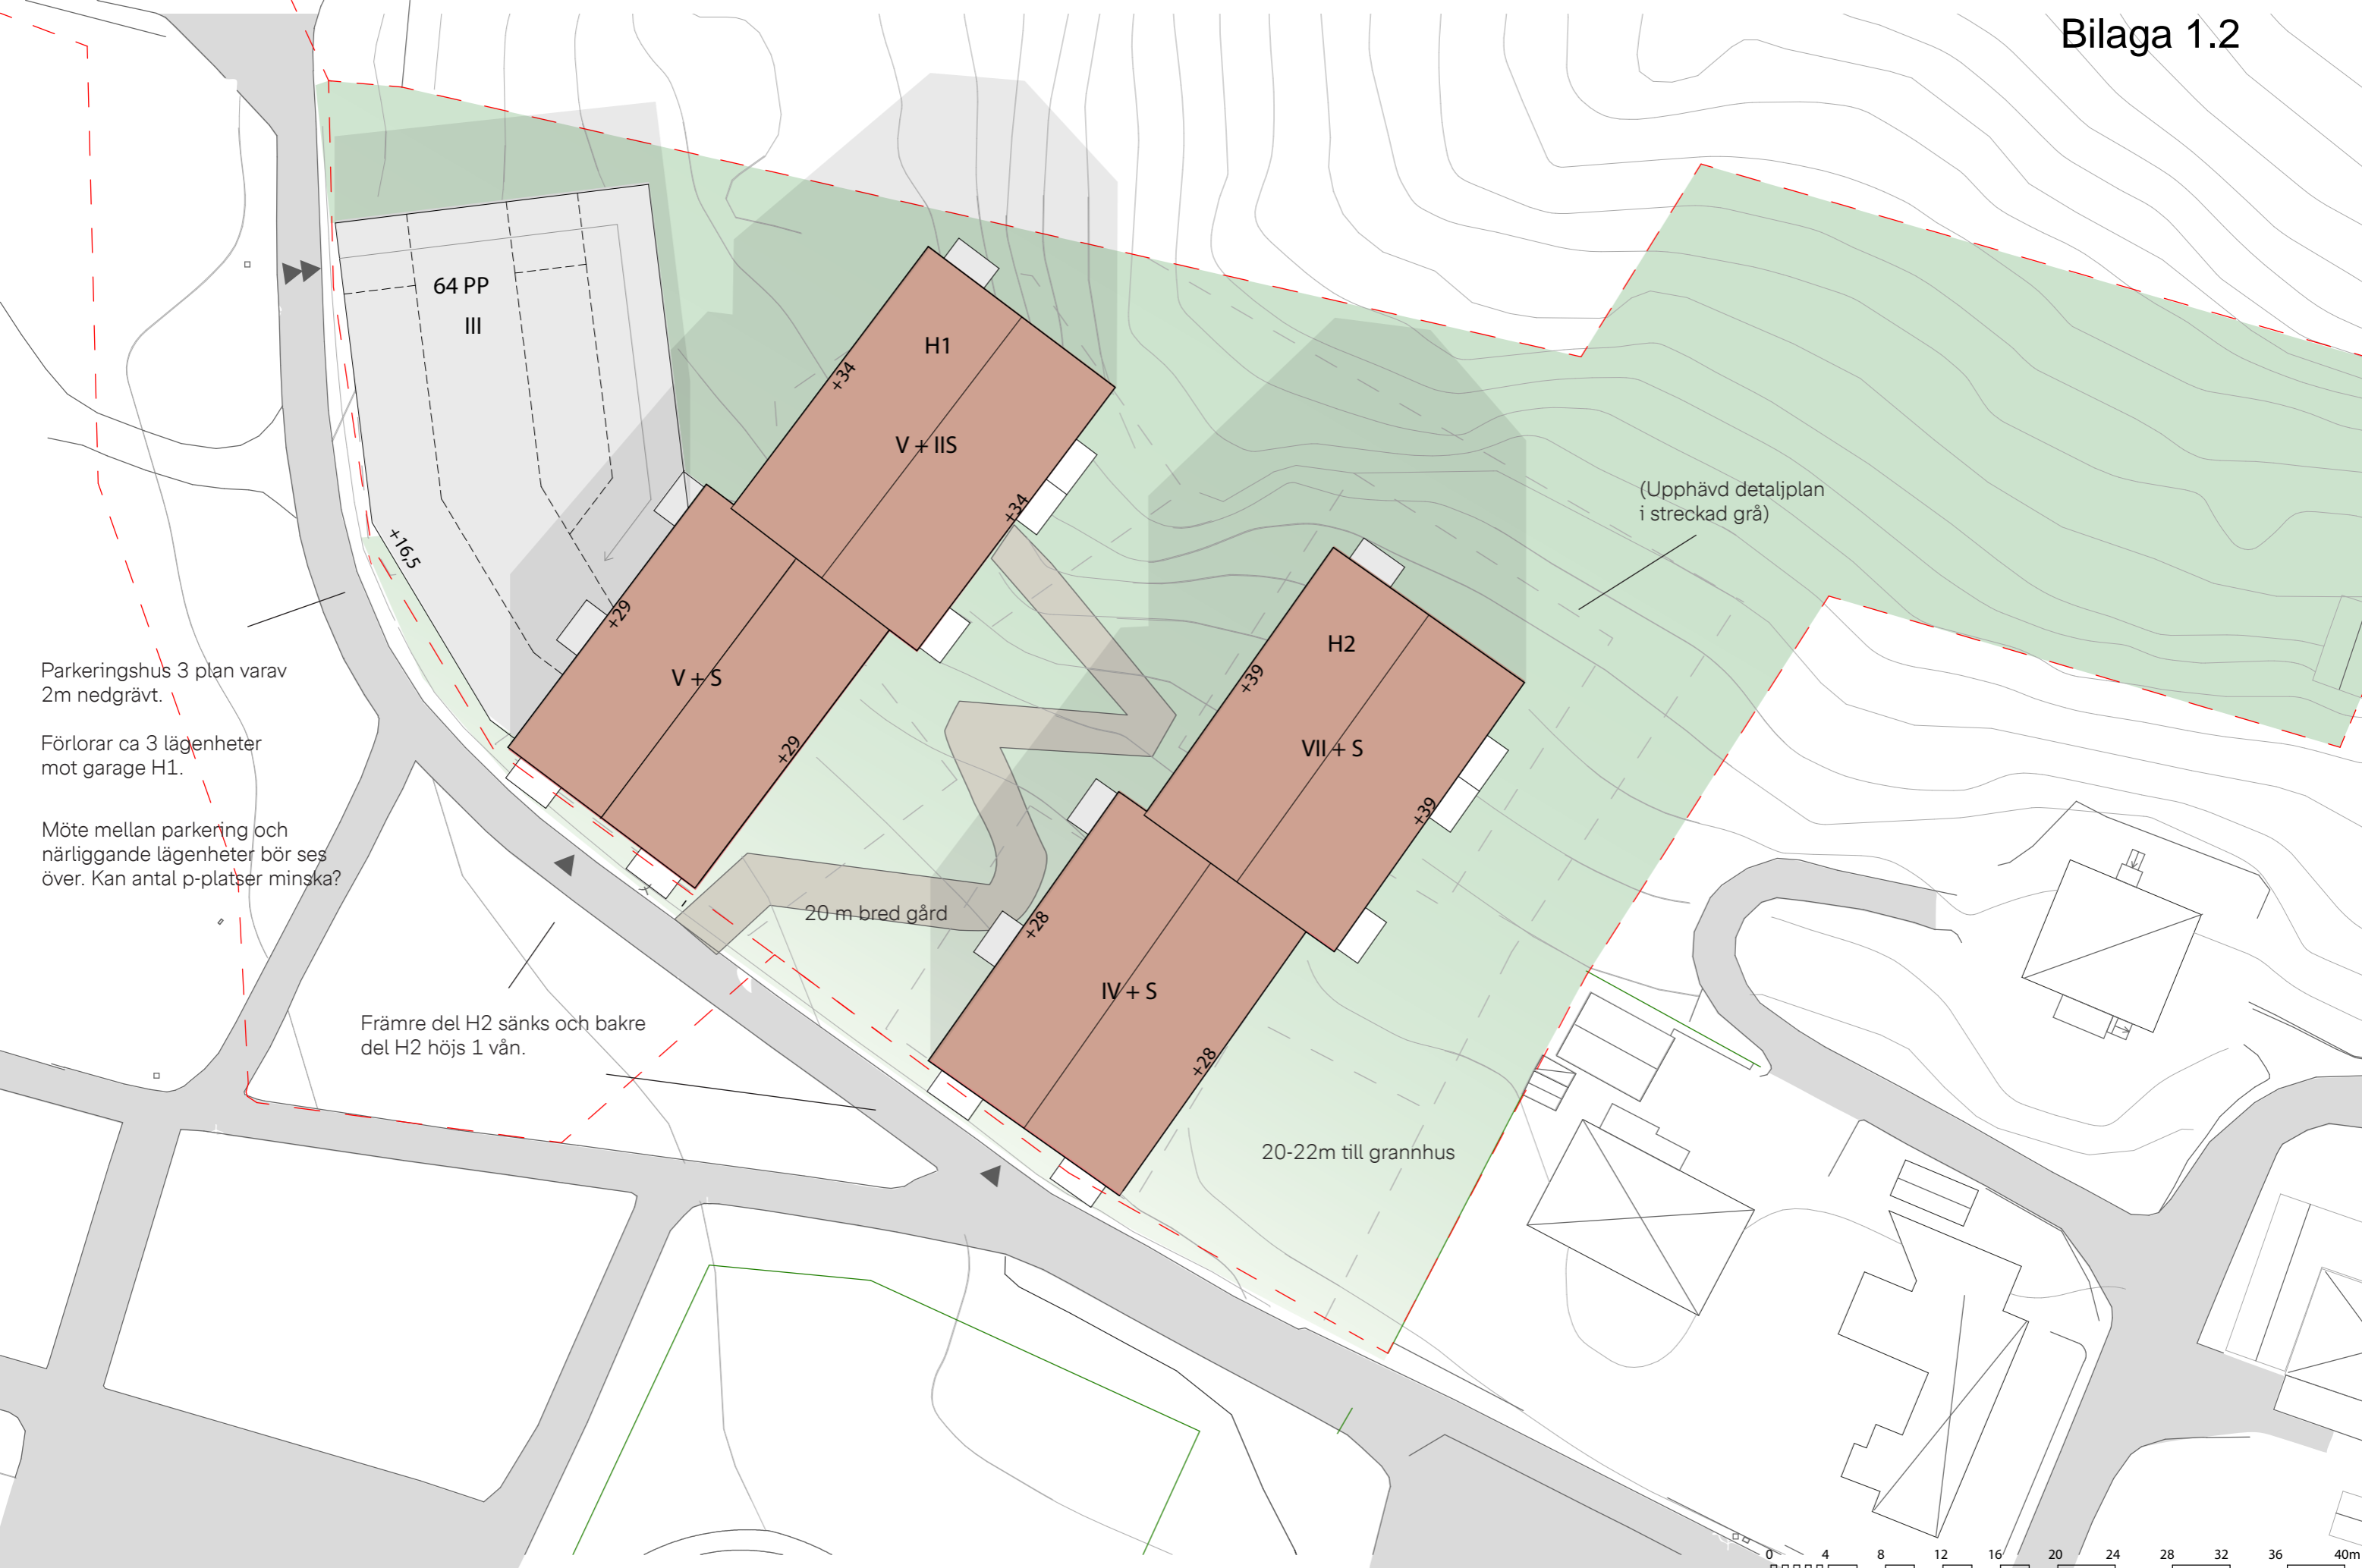
Parkeringshus 3 plan varav 2m nedgrävt.

Förlorar ca 3 lägenheter mot garage H1.
