Ale kommun – kultur i arv

Mycket översiktlig
Kulturhistorisk bebyggelseinventering

Preliminärt urval/FÖRSLAG 2007

ALE KOMMUN

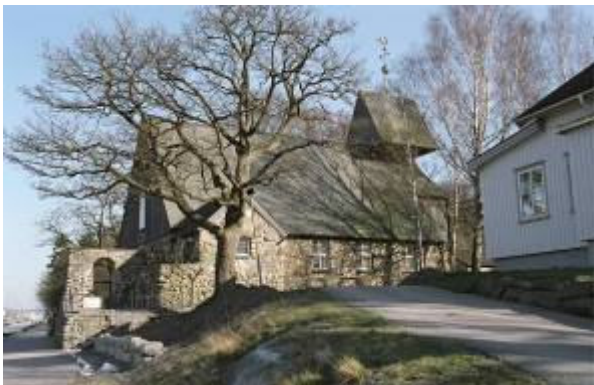
Gränne 1:4 Surte kyrka med församlingshem.

Kyrkan i Surte uppfördes 1912 på en tomt skänkt av Surte glasbruk. Den ritades av den namnkunnige arkitekten Sigfrid Ericson. Platsen var väl vald, alldeles vid landsvägen, mitt emot järnvägsstationen. Kyrkan är enskeppig med ett vapenhus på södra sidan och torn i öster. Dess särskilda kännetecken är fasaderna med naturligt rundslipade stenar frilagda i fasadputs och socklar. Stenen kommer från Skårdalsböndernas stenmurar. Taket täcks av skiffer. Interiören präglas av stor omsorg om helhetsintryck och originella detaljlösningar. Efter sekelskiftet 1900 gör sig mer nationalromantiska strömningar gällande. Kyrkorna från denna tid präglas av ett skickligt utnyttjande av naturmaterial och ett traditionellt formspråk i kombination med stilideal som lånades från när och fjärran. Kyrkan i Surte är ett av länets bästa exempel från denna tid. Kyrkan är skyddad enligt 4 kap. KML.

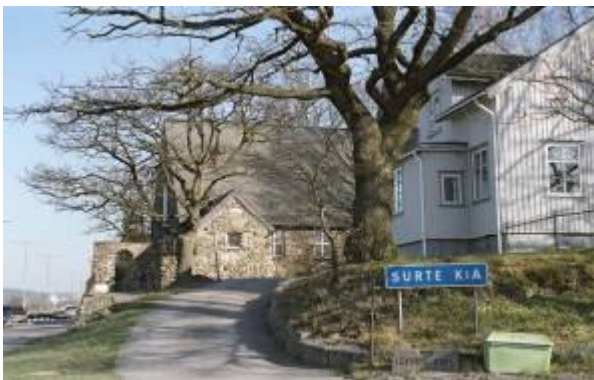
Gränne 1:4 Bostadshus

Timrat bostadshus med det västsvenska dubbelhusets karaktär med panelkända fasader. Bevarad karaktär trots vissa förändringar. F.d. posten i Surte. F.d. prästgård?

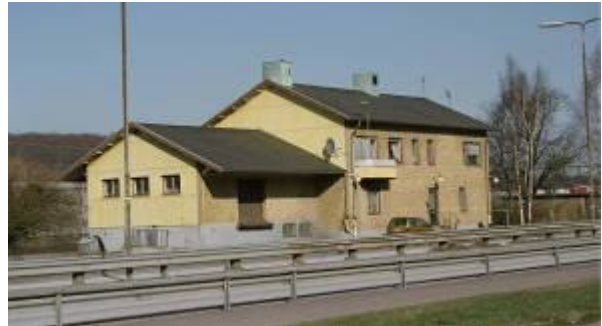
Surte 1:7 Järnvägsstationen.

Den nuvarande järnvägsstationen ersatt en äldre station i trä år 1939. Byggnaden har en tidstypisk utformning med gula tegelfasader och sadeltak med skiffer. På södra gaveln ligger en lägre godsmottagning. Bergslagernas järnväg drogs fram på 1870-talet och förstatligades 1947. Persontrafiken upphörde på 1960-talet. Viktig byggnad i Surtes historia som numera har tappat i betydelse och fått förfalla. Byggnaden skall rivas för att ge plats för breddad E45 och dubbelspår.

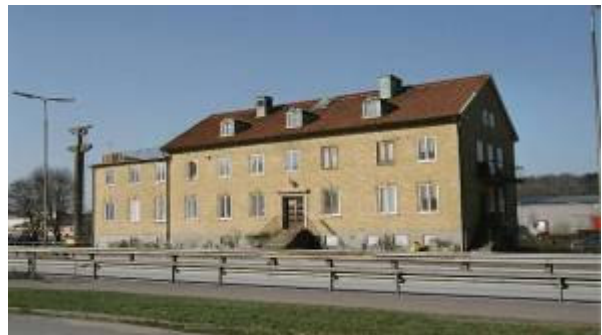
Surte 1:12 F.d. Brukskontoret.

Monumental tegelbyggnad uppförd på 1930-talet och tillbyggt 1944. Huset har centralt placerad entré med naturstensomfattning. Innehöll glasbrukets kontor. Byggnaden har haft en central roll i Surtes historia men har numera tappat i betydelse och fått förfalla. Byggnaden skall rivas för att ge plats för breddad E45 och dubbelspår.

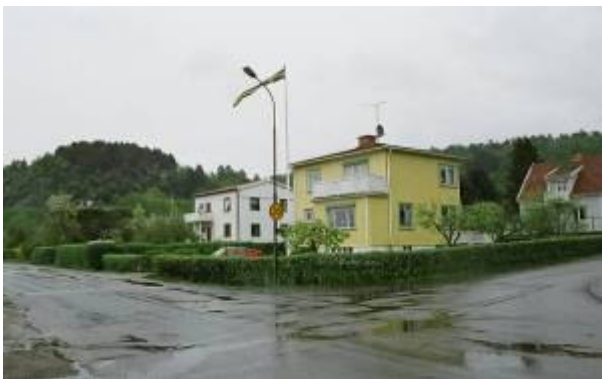
**15. Mindre miljö med enhetlig villabebyggelse från 1930-40-tal
Surte 1:39 och Surte 1:40**

Kvarter med flera bostadshus i funktionalistisk stil med trä- och putsfasader. Ursprungligen tvåfamiljshus.

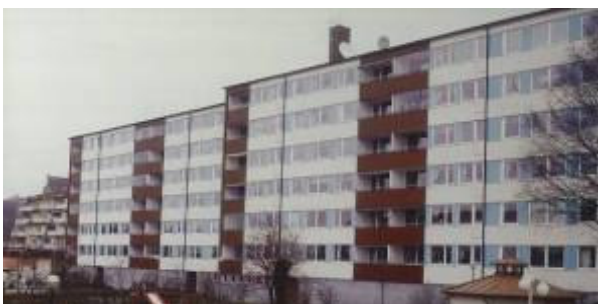
Surte 1:242 Lamellhus i centrum.

Uppfördes 1969 av HSB. Fortfarande Surtes högsta hus. Tidsypiska fasader med tegel, fasadskivor och plåtfronter på balkongerna. Representerar den kraftiga nybyggnadsperioden 1965-75. Lamellhus i 7-12 våningar kallas skivhus.

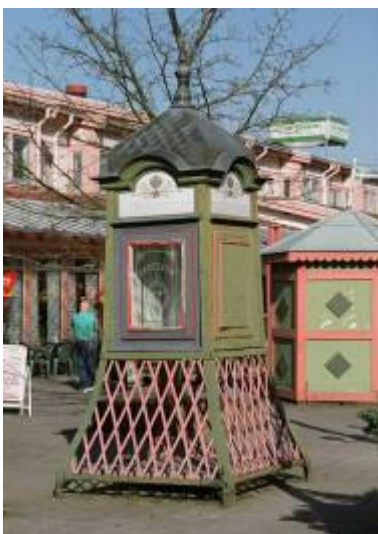
Surte... Telefonkiosk

Utanför Konsum står en telefonkiosk modell äldre.

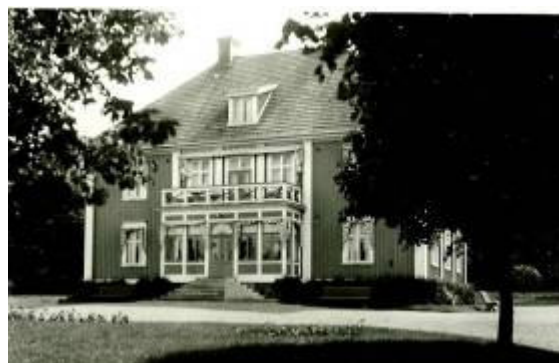
Surte 1:248, Disponentbostaden

Större gul villa norr om kyrkan uppförd 1906. Uppfördes som bostad till disponenten på Surte glasbruk och har senare fungerat som kommunkontor för gamla Nödinge kommun från 1962 och under åren 1974-1983 för Ale kommuns arkitekt och tekniska förvaltning. Foto: Gustav Ewald 1927

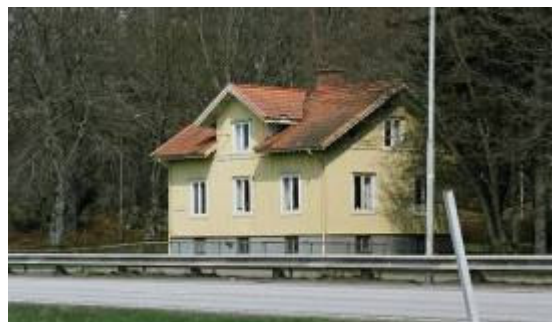
Surte 1:248. Karonsberg

Bostadshus norr om kyrkan med det västsvenska dubbelhusets karaktär med panelklädda fasader. Bevarad karaktär trots förändringar såsom bytta fönster. Färjkarlen "karon" bodde på Karonsberg varifrån han kunde se allén och även Ellesbo på andra sidan älven, där en av direktörerna (ägarna) till Surte glasbruk bodde. När disponenten gick ut och gjorde tecken, skulle Karon omedelbart ro över och hämta disponenten. Huset har fungerat som kontor för fritidsförvaltningen i Ale kommun fram till 1983.

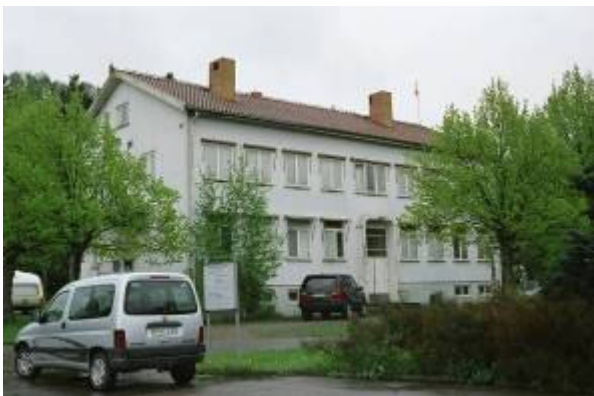
Surte 1:248. F.d kommunalkontor

Fd kommunalkontor för Nödinge kommun och senare socialkontor i Ale kommun. Byggnaden brann ner 2008.

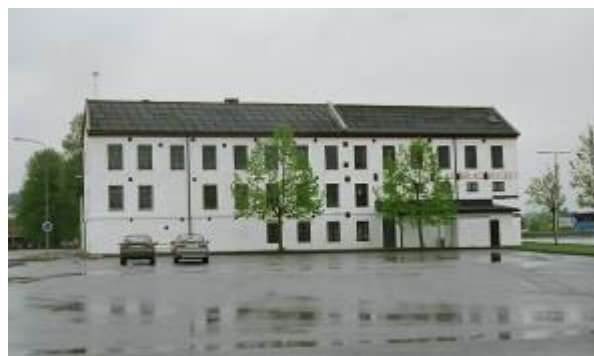
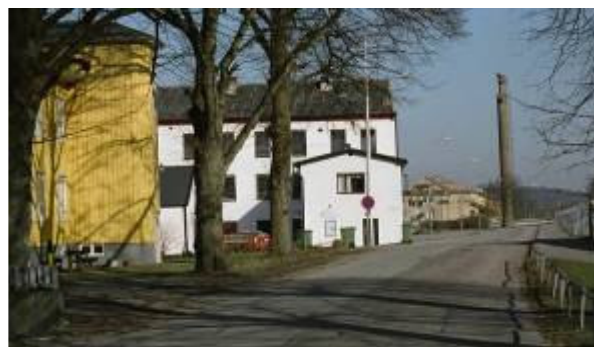
Surte 43:113 Kvarnen/Glasbruksmuseet.
Kvarnbyggnad från ca 1860. År 1905 lades kvarndriften ned och en kraftstation inrättades i byggnaden. Här har också funnits badhus med simbassäng och tvättinrättning för brukets anställda, verkstadsskola, modellsnickeri samt kontor och telefonväxel. Byggnaden är av sten i tre våningar och har fasader av vit slätputs samt svart plåttak.

Trots att byggnaden ursprungligen är en kvarn förknippas den starkt med glasbrukets och det äldre Surtes historia. Byggnaden innehåller sedan mitten av 1980-talet Glasbruksmuseet som nyligen kompletterats med en glashytta.

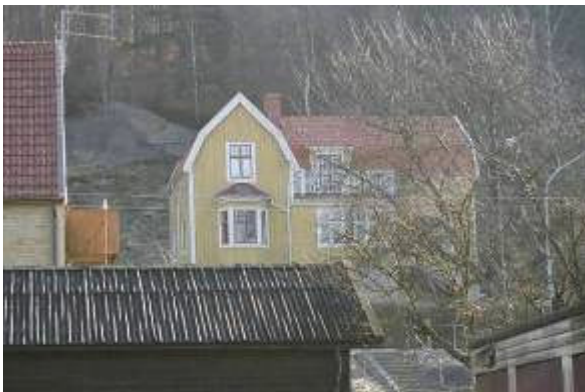
Skårdal 4:39 (Fridhemsvägen 11) Egnahem
1910-20-tal. Träfasader, mansardtak och
spröjsade fönster. Bevarad karaktär trots vissa
förändringar och tillägg.

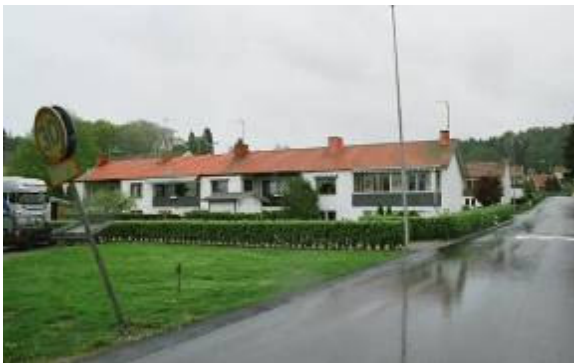
Skårdal 4:94-4:105 och 4:125. (Oxelgränd,
Snöbärsgränd och Måbärsgränd)

**Mindre miljö med enhetlig
radhusbebyggelse från 1950-60-tal**

Vita radhuslängor. 1950-tal. Bevarad karaktär
trots vissa förändringar och tillägg.

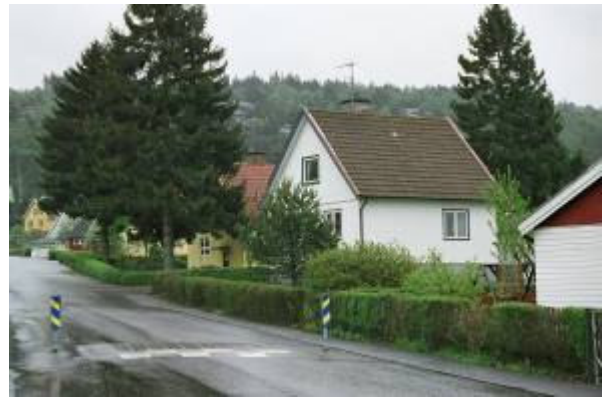
Skårdal 6:64 och 6:71. (Almvägen 1 o 2)

Representanter för ett större, ursprungligen
enhetligt villaområde. 1950-tal. Träpanel och
sadeltak med lertegel. De två utpekade
objekten har relativt välbevarad
originalkaraktär. Husen uppfördes efter
Surteraset 1950 som ersättningsbostäder.

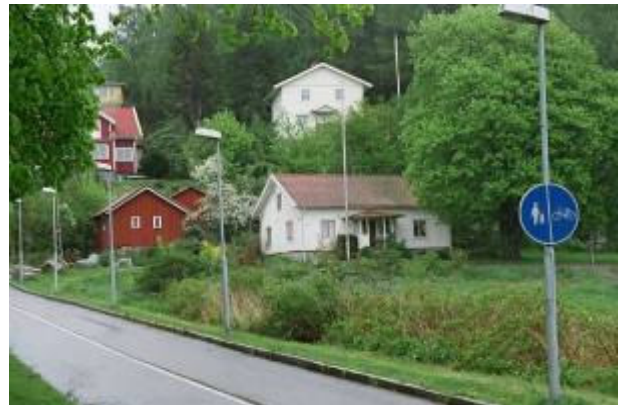
Skårdal 7:2 Uppegården

Äldre manbyggnad från 1862-63 tillhörande
en av de gamla gårdarna i Västra Skårdal,
Skårdal Uppegården. Gården flyttade till
nuvarande plats efter laga skifte på 1850-talet.
Huset har timmerstomme med locklistpanel
och veranda samt det västsvenska
dubbelhusets planlösning. Bevarad karaktär
trots vissa förändringar, såsom bytta fönster.
En av få kvarvarande representanter för
bygdens äldre historia som bondby.

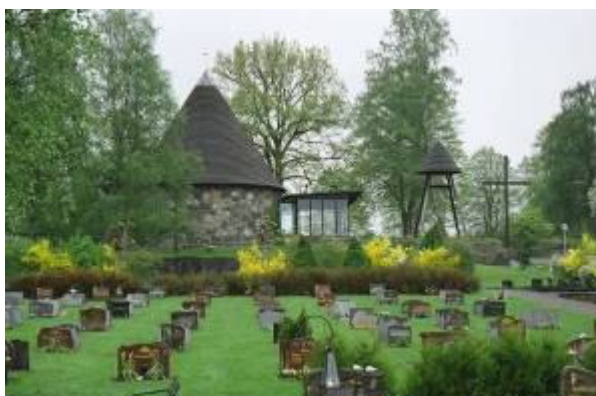
Surte 1:37 Begravningskapellet.

Något öster om kyrkan anlades redan 1905 en kyrkogård och här uppfördes år 1940-41 ett runt kapell ritat av arkitekt Melchior Wernstedt. Kapellet har toppigt spåntäckt tak och fasader av natursten.

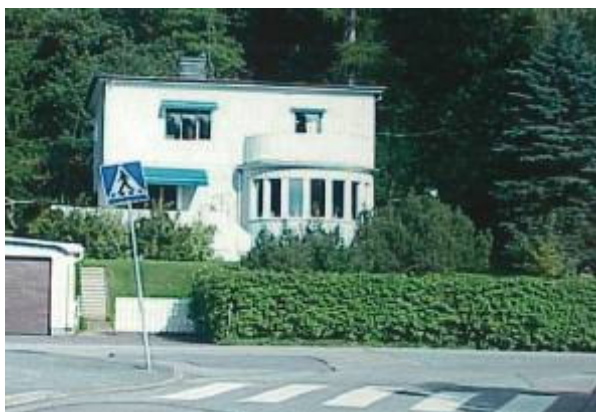
Surte 1:60 (Granhäcksvägen)

Funkishus från slutet av 1930-talet utvärderat i Kulturmiljöprogrammet 1986. De putsade fasaderna har fått träpanel vilket förändrat husets tidigare mycket ursprungliga och tidstypiska funkiskaraktär. Flera ungefär lika hus ligger i direkt anslutning till 1:60.

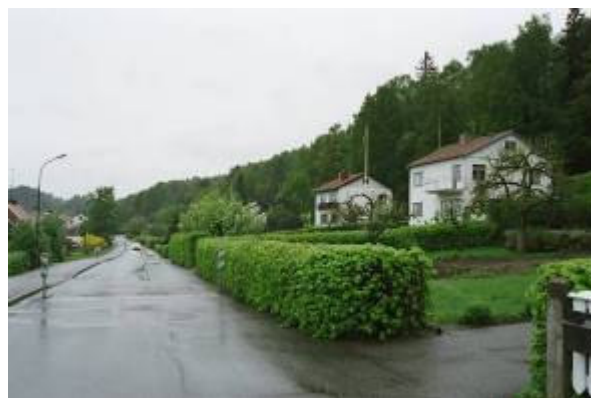
Surte 1:92 och Surte 1:91. (Granhäcksvägen 11 o 13). Två funkisvillor. 1930-40-tal. Bevarade putsfasader med flacka sadeltak. Bevarade dubbelgarage i gränsen mot gatan som visar att husen ursprungligen varit tvåfamiljshus.

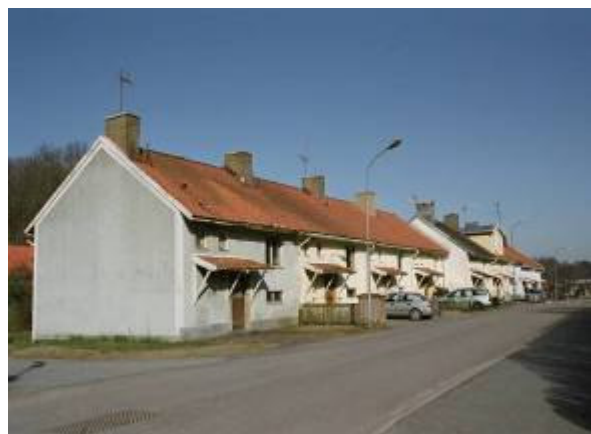
Surte 1:148-1:156, Surte 1:222-1:225, Surte 1:256

Mindre miljö med enhetlig radhusbebyggelse från 1950-60-tal.

Tre radhuslängor utmed Egnahemsvägen och Radhusvägen. 1940-50-tal. Fina exempel på tidiga radhus. Enkupigt lertegel. Engelsk karaktär. Delvis saboterade av stor kupa och svarta betongpannor på ett av husen.

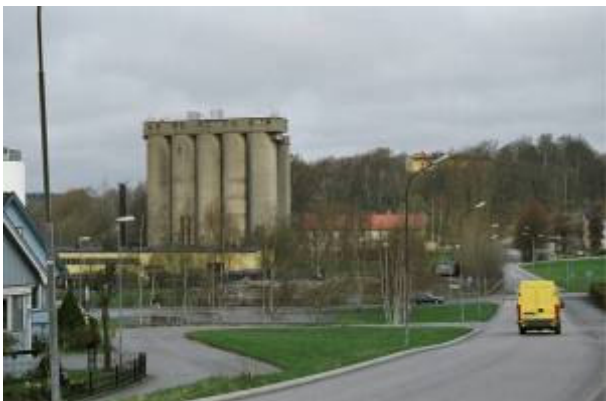
Surte 1:238 Silon.

Silo med 10 cylindriska siloceller uppförd på 1940-talet. Användes för råvaror till glastillverkningen men nu mera för spannmål. Viktigt monument från glasbrukstiden. Till silon ledde en linbana från hamnen. Tre bevarade fundament minner om denna anläggning.

De tre linbanefundamenten och längst bort silon. Åtminstone ett av fundamenten skall dock rivas i samband med breddningen av E45.

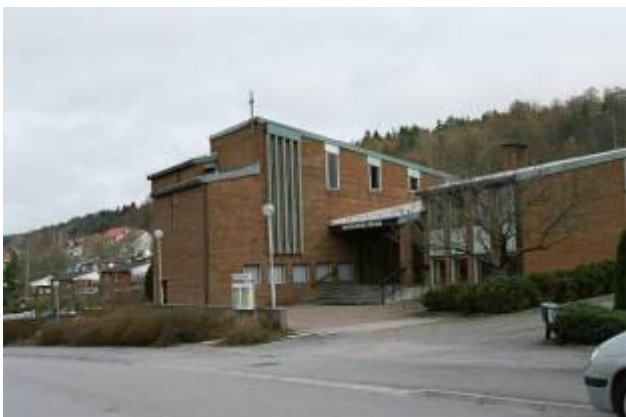
Surte 1:239 Missionskyrkan.

Väl utformad frikyrkobyggnad från sent 1960-tal med röda tegelfasader, spännande detaljer och tak av kopparplåt.

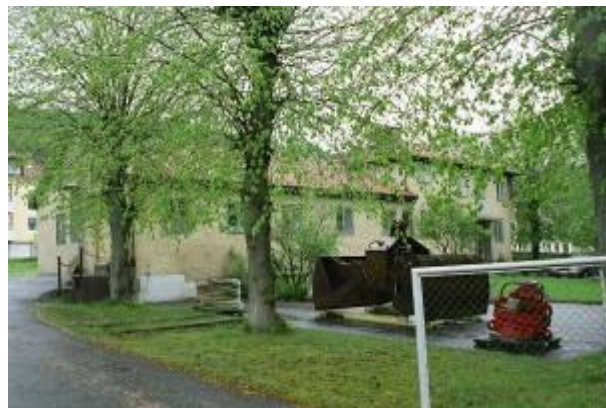
Surte 1:247 Grangärdesvägen.

Gult tegelhus 1930-40-tal med oklart ursprung. Väl utformad tegelarkitektur med bevarade detaljer.

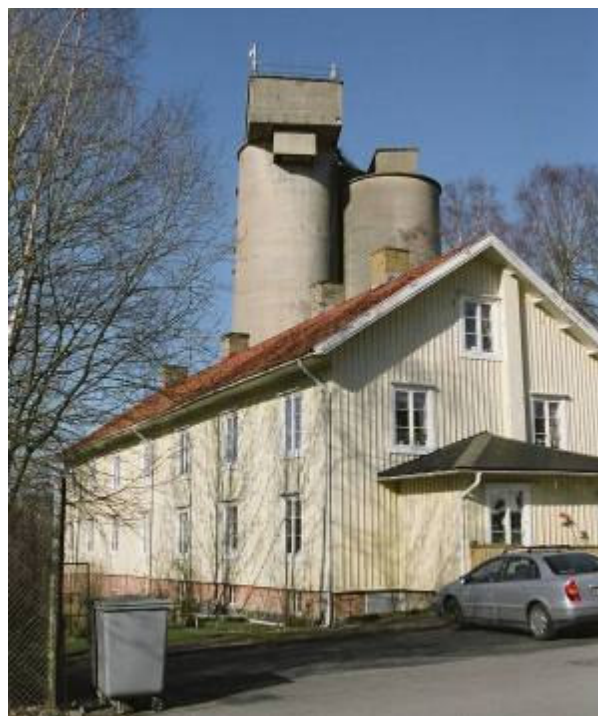
Surte 1:286 Sibirien.

Surtes äldsta och bäst bevarade bostadslänga. Huset har panelklädd timmerstomme och på sadeltaket ligger lertegel. Sibirien flyttades till Surte från glasbruket i Liljedal i Värmland i samband med den stora flytten 1915-16. Namnet fick huset redan i Värmland för att det där låg så långt från glasbruket. Sibirien har också under en period inrymt läkarstation och lärum med tidningar på flera språk. Ursprungligen bestod lägenheterna av ett rum och kök. Närheten till silon ger byggnaden en lite dramatisk närmiljö. Byggnaden är den enda kvarvarande arbetarbostaden som kan ge

en bild av hur den äldre bostadsbebyggelsen som glasbruket stod för kunde se ut.

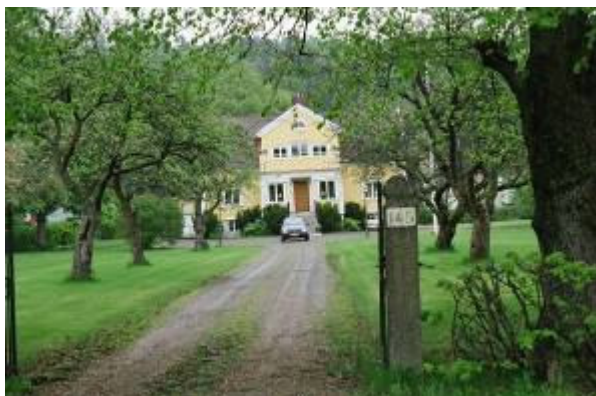
Surte 2:11. Prästgården

Prästgården är uppförd år 1921 i villaområdet en bit norr om kyrkan. Byggnaden som har brutet tak är utformad som en större villa och bär tydliga drag av 1920-talsklassicism. Prästgårdar som uppfördes efter 1910 års boställsreform har ofta en mer representativ villautformning. Prästgården i Surte är ett gott exempel på detta. Särskilda skyddsföreskrifter finns framtagna för byggnaden.

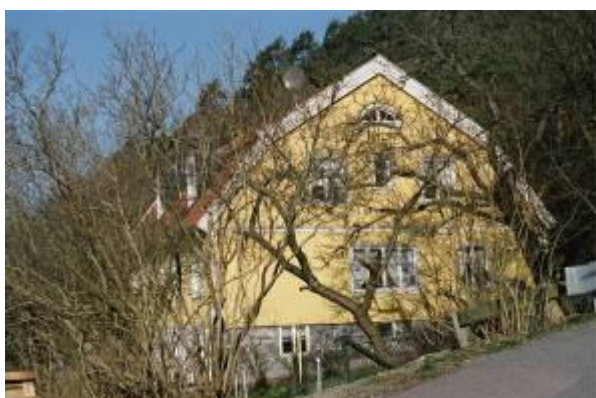
Surte 2:12.

Stor trävilla med mansardtak och välbevarad 1920-talskaraktär. Huset är byggt på 1920-talet efter ritningar av Hj Hammarling, Svenska fattigvårdsförbundets arkitekt och innehöll från början kommunens ålderdomshem. Föregångare till Trollevik. Därefter BB några år i början av 50-talet. Sedan Folkvandvård innan Bohus Centrum byggdes och tandvården flyttade dit. Sedan dess privatbostad.

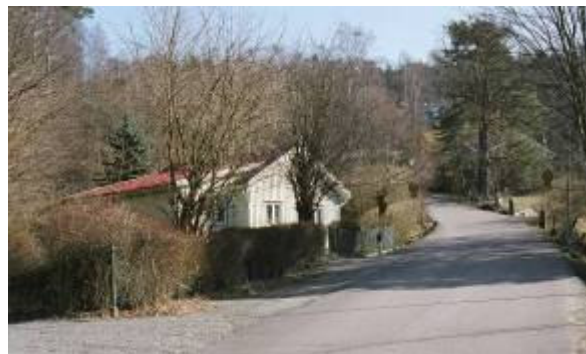
Surte 2:3 "Bergans"

Ett av Bohus äldsta bostadshus?

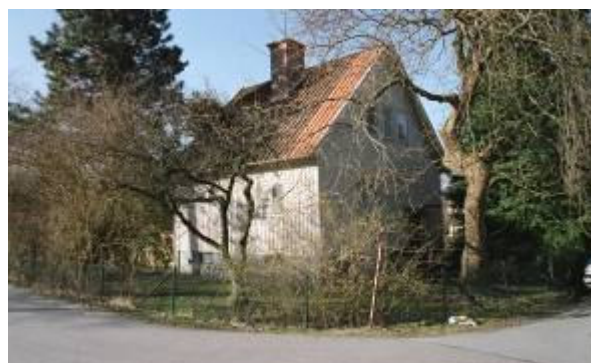
Surte 1:136 (Bandy vägen)

Villa med välbevarad 1940-50-talskaraktär. Träfasader och brant sadeltak med tvåkupigt tegel. Tvåluftsfönster.

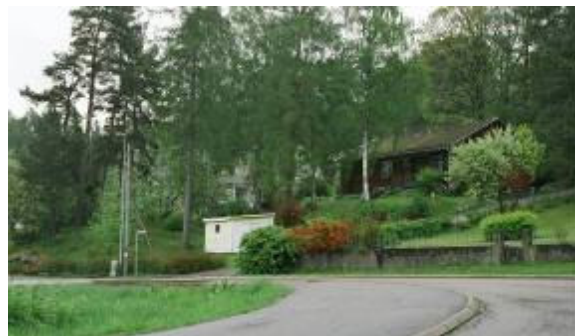
Mindre miljö utmed Danska vägen med villabebyggelse

1. Surte 3:30 (Danska vägen/Furustigen)

Villa 1910-50-tal med svarta fasader och naturstensgrund med runda stenar likt kyrkans fasader.

2. Surte 3:23 (Danska vägen/Granstigen 2)

Egnahem ca 1930-tal med träpanel och sadeltak

3. **Surte 3:59** (Danska vägen/Granstigen 1)
Villa ca 1950-tal med röda tegelfasader
4. **Surte 3:33** (Danska vägen 9)
Egnahem ca 1930-tal träfasader och mansardtak
5. **Surte 3:34** (Danska vägen 11)
Egnahem likt föregående
6. **Surte 3:15** (Danska vägen 15)
Egnahem med träfasader och mansardtak

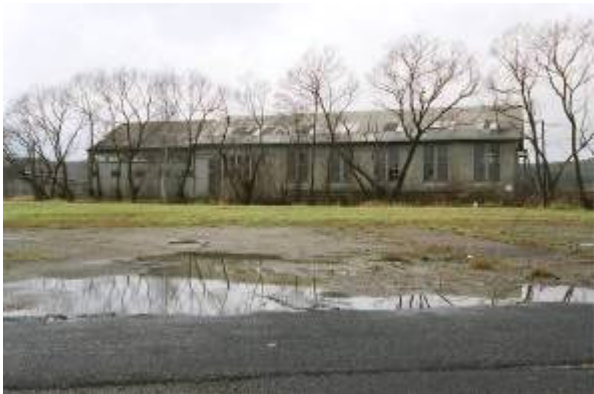
Skårdal 16:1 Bohus varv

Bohus varv startade sin verksamhet 1907 inne på EKA:s område. Det flyttade sedan till området norr om EKA. Varvet lades ner 1987. Ett flertal byggnader från varvstiden finns kvar. Anläggningen har vackra stora fönster och ligger alldeles invid älven, mitt för Bohus fästning. Fastigheten kommer rivs av med anledning av utbygganden av dubbelspår och E45.

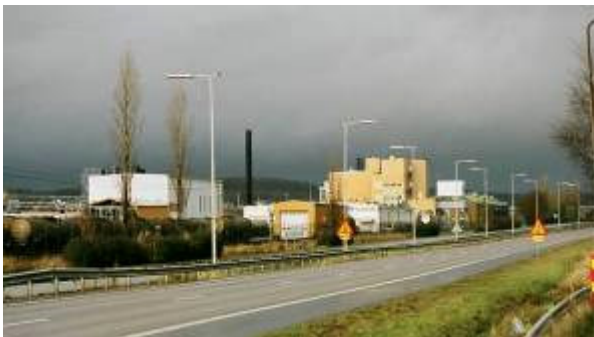
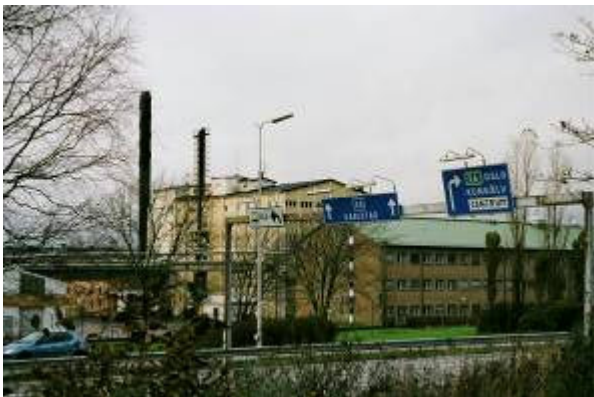
Skårdal 68:1 Eka

Industrimiljö med stort bebyggelsehistoriskt värde för Bohus med omnejd. Flyttat till platsen från Bengtsfors. Anläggningen

innehåller en mängd byggnader från olika tider, bl.a. en större kontorsbyggnad i gult tegel.

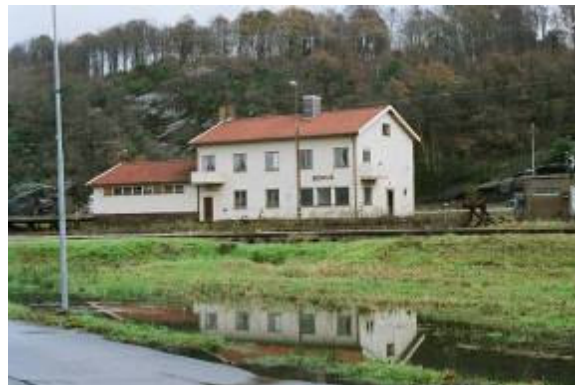
Skårdal 29:1 och 3:61, Bohus station

Järnvägsstationen i Bohus, uppförd på 1930-talet. Byggnaden har en funktionalistisk utformning med fjällpanel, tvåluftsfönster och tegeltäckt flackt sadeltak. Stationen ersatt en äldre station från 1900-talets början.

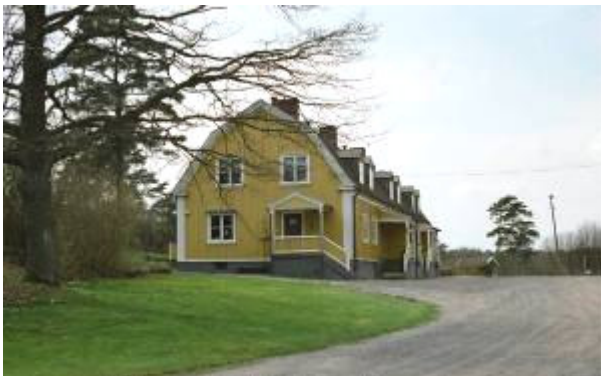
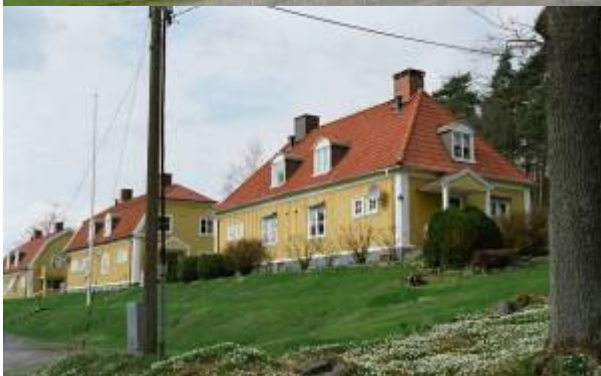
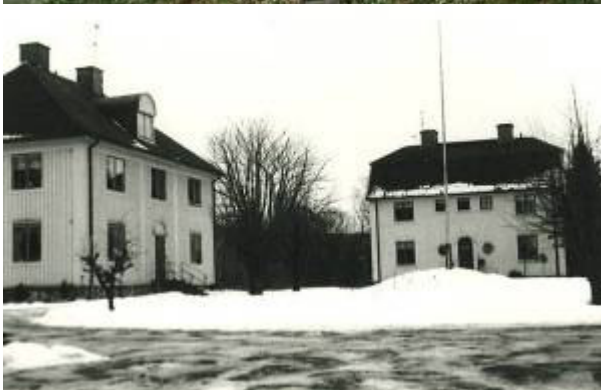
Backa 1:11 och 1:13. Denofabostäderna.

Fyra bostadslängor från sent 1910-tal. Byggnaderna uppfördes av ”De nordiske fabriker” (Denofa) som en del i den fabriksanläggning man planerade på platsen. Bolaget hade köpt in Backa gård kring 1918. Förutom bostäderna hann man bygga en kajanläggning vid älven samt en viadukt och järnväg innan man i mitten av 1920-talet skrinlade sina fortsatta planer. Arbetarbostäderna är välbevarade med många för tiden typiska drag såsom verandor, småspröjsade fönster, valmade tak och många lägenheter. De är uppförda med plankstomme.

Lite avsidet de andra husen ligger två större bostadshus från 1918. Även dessa uppfördes av Denofa. Båda är byggda med plankstomme i två fulla våningar. Det ena har helvalmat sadeltak det andra mansardtak med valmade gavelspetsar. Husen har ursprunglig karaktär trots vissa förändringar.

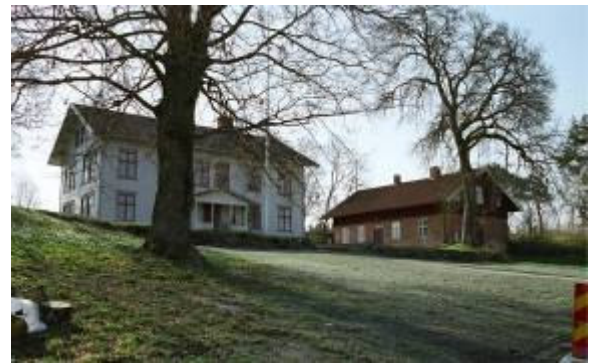
Backa 1:261, Backa säteri.

Välbevarad herrgårdsmiljö med timrad manbyggnad med ursprung i 1700-talet. Byggnaden som har två fulla våningar och liggande panel har sitt utseende från 1800-talets andra hälft. Som en flygel ligger ett gårdsmejeri från 1875 som disponeras av hembygdsföreningen och intill detta en jordkällare. Avskild från mangården ligger en stallänga som tidigare ingick i en helt kringbyggd fägård.

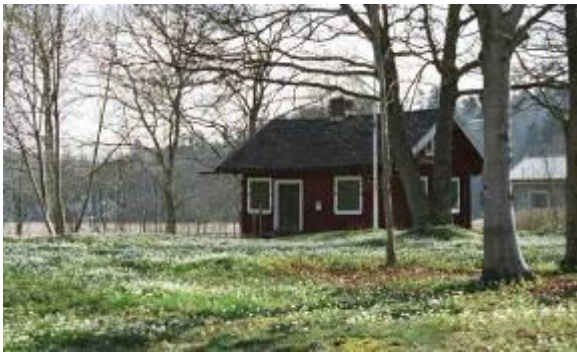
Till miljön hör en trädgårdsmästarebostad uppförd för en trädgårdsmästare Brogren kring 1870 och en smedja. Byggnaderna disponeras numera av hembygdsföreningen. Backa säteri ingår i utvärderad kulturmiljö och har q i gällande detaljplan. q1 = Byggnaden får inte rivras och q2 = Utformning av byggnadens ursprungliga exteriör får inte förändras. Byggnadens exteriör skall underhållas så att dess särart bevaras. Vid reparation av fasader, tak, fönster, dörrar, skorstenar eller andra byggnadsdetaljer skall ursprungliga material och arbetsmetoder användas.

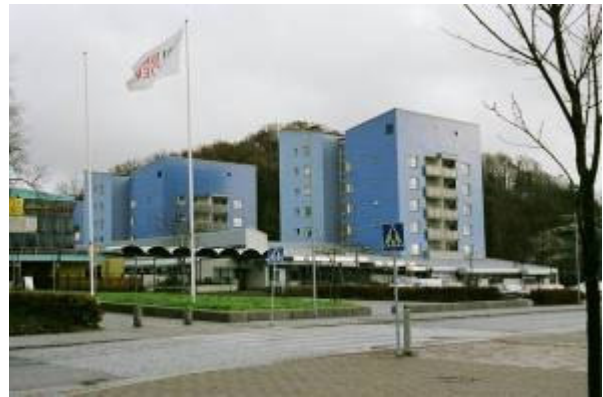
Bohus 1:68.

Blå punkthus i Bohus centrum uppförda av Riksbyggen vid 1980-talets början. Med sin färgsättning och tidstypiska utformning med exempelvis sammanfogade volymer och motfallstak är byggnaderna intressanta landmärken i kommunen.

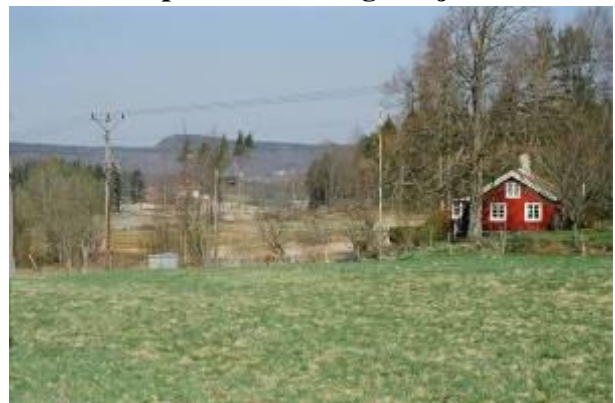
Nödinge Stommen 1:80.

Fd torpställe "Stötens" under Nödinge med bevarat boningshus samt källare. Hö g sockel,

faluröd panel samt enkupigt taktegel. Mycket välbevarad karaktär. Ligger i anslutning till Dala-Valfrids stuga och med utsikt över dalgången mot Backa säteri.

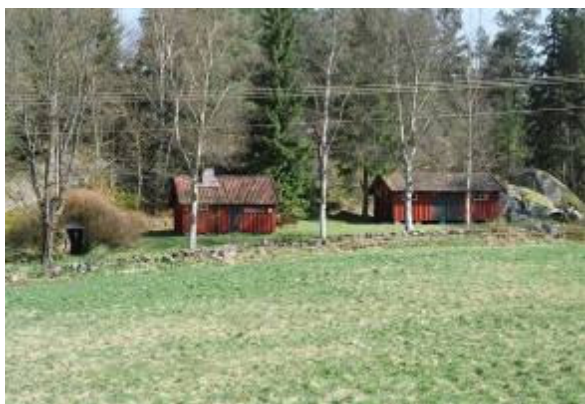
Nödinge Stommen 1:18. Dala-Valfrids stuga.

Backstuga från 1700-talet? Flyttad 300 meter till nuvarande plats. Ägs av hembygdsföreningen som bl.a. har friluftsgudstjänster på platsen.

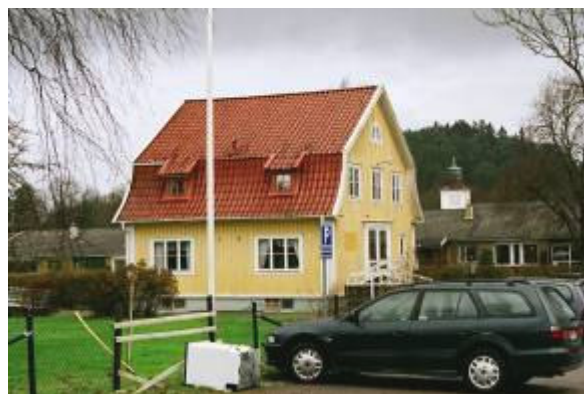
Nödinge Stommen 1:124.

F.d. lärarbostad från 1931 till den numera rivna Nödinge skola. Byggnaden har mansardtak med utsvängt nedre takfall, enkupigt taktegel och bevarad 1920-talskaraktär. Har använts som församlingshem.

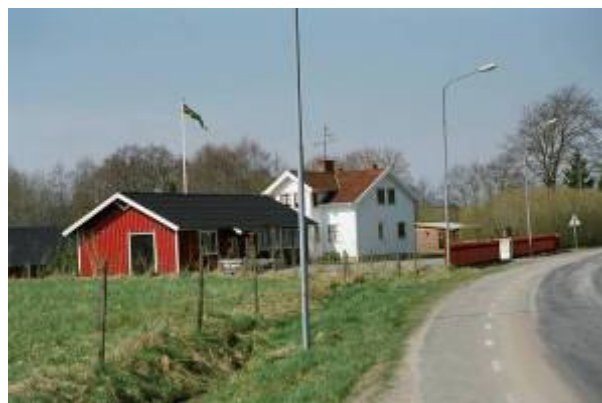
Nödinge Kullen 3:6.

Äldre gårdsmiljö. En av de gamla gårdarna i Nödinge by. Trol på ursprunglig plats. Timrad manbyggnad med stående locklistpanel och större utbyggnad mitt fram. Västsvenskt dubbelhus. Bevarad karaktär trots bytta fönster och takmaterial. Vålhållet men med modernare ekonomibygnader.

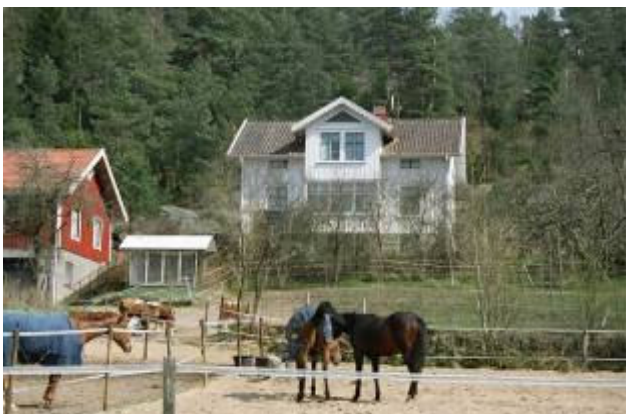
Nödinge 3:69

En av de utskiftade gårdarna i Nödinge by. Mycket välbevarat västsvenskt dubbelhus med träpanel och sadeltak med enkupigt tegel. Utbyggt mittparti och hög stensockel. Modernt stall som möjligen är en ombyggt äldre ladugård. Idag veterinärinrättning.

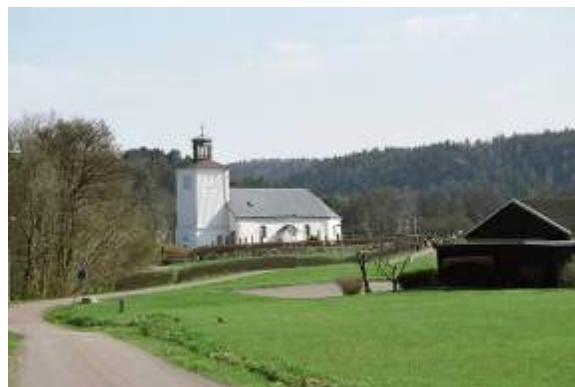
Nödinge 9:1 och 1:81. Nödinge kyrka.

Kyrkan i Nödinge har sitt nuvarande utseende från 1727 då nytt långhus och kor uppfördes. Tornet byggdes redan 1690-99. I Nödinge möts besökaren av 1600-talets ornamentik i vapenhusets tak och på återfunna läktarbrädor som fästs på väggen. Väl inne i kyrkorummet möter en magnifik barockinredning från 1730-talet med bevarade inventarier och måleri utfört av målarmästaren Alexander Fox i Göteborg. Under den nuvarande kyrkan har man påträffat grunden till en liten romansk stenkyrka av 1100-talskaraktär och möjligen också en tornbyggnad. Ett unikt fynd från den äldsta kristna tiden gjordes också då man under långhusmurarna påträffade gravar som kunde dateras till mitten av 1000-talet. En offerkälla finns nära kyrkan.

Kyrkan ligger idag helt kringgårdad av modernare villabebyggelse och de sista resterna av Nödinge by. Kyrkan är skyddad enligt 4 kap. KML.

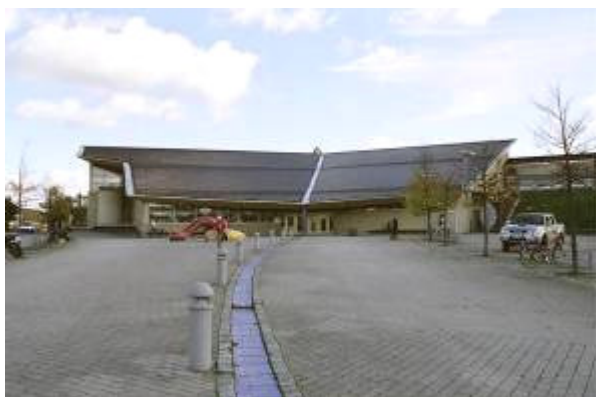
Nödinge 38:21. Ale gymnasium.

Skola ritad av arkitekt Gert Wingård 1994-95. Karaktäristisk utformning, närmast som en stor rocka, med stora sluttande takytor, gula tegelväggar och olikformade fasader. Interiören som förutom skolans lokaler också innehåller teater och kommunbibliotek är intrikat och dynamisk med oväntade vinklar, smala gator och öppna platsbildningar. Ale gymnasium är en betydelsefull byggnad i Nödinge centrum.

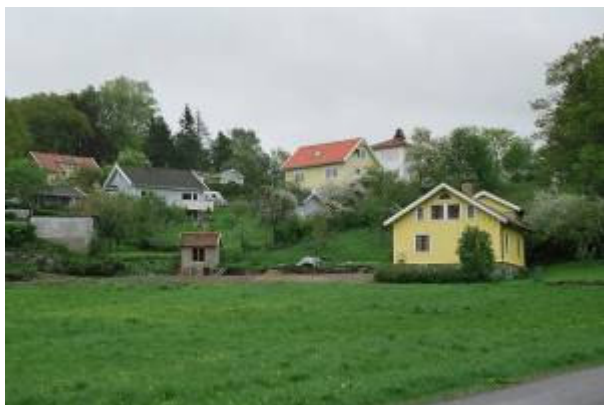
Skårdal 1:2 Bäckegården

Äldre jordbruksfastighet ursprungligen i Västra Skårdals by. Timrad manbyggnad från 1870 med det västsvenska dubbelhusets planlösning. Utvärderad i det gamla kulturminnesvårdsprogrammet från 1986. Ladugården har dock brunnit ner. Tillsammans med den bildade boningshuset en väl sammanhållen gårdsmiljö med höga kulturvärden som väl representerade den äldre agrara byggnadstraditionen i Ale kommun.

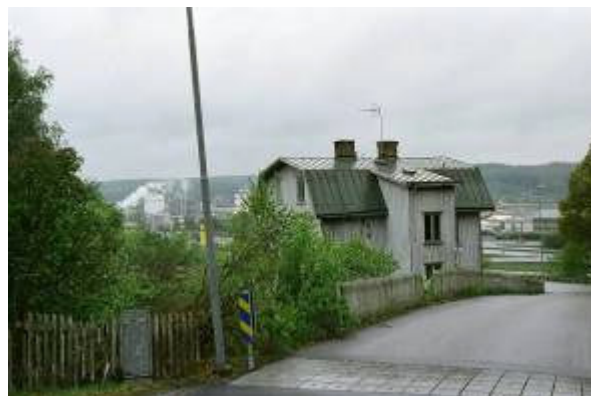
Skårdal 3:26 (Åsbacken 7)

Litet hyreshus med träfasader och mansardtak med ålderdomligt skivtäckt plåttak. Vällbevarad karaktär trots vissa förändringar.

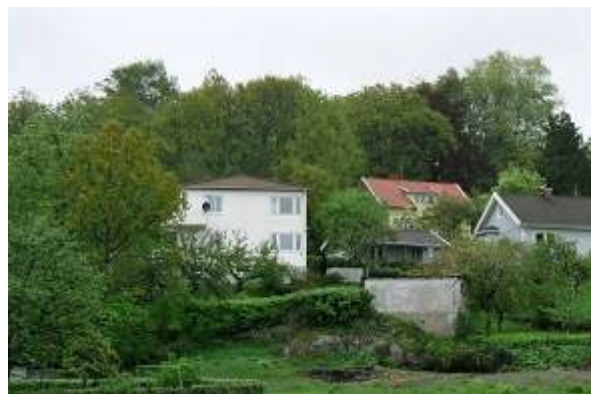
Skårdal 4:60 (Genvägen)

Villa i funktionalistisk stil med putsade fasader?

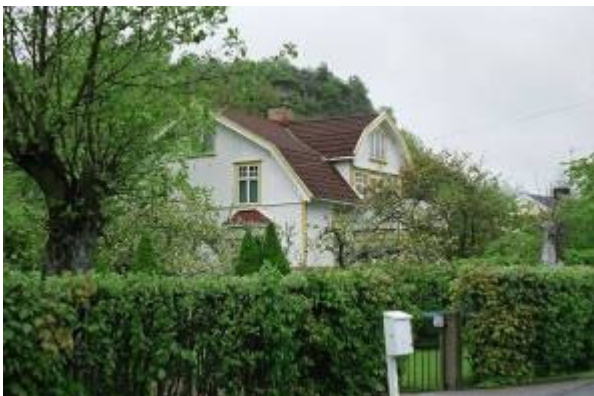
Skårdal 5:25 "Villan" (Jordfallsvägen 14)

Större villa med träfasader och mansardtak samt stor frontespis. Uppfördes troligen mellan 1910 och 1915 av godsägare Jonsson. Välbevarad 1910-talskaraktär.

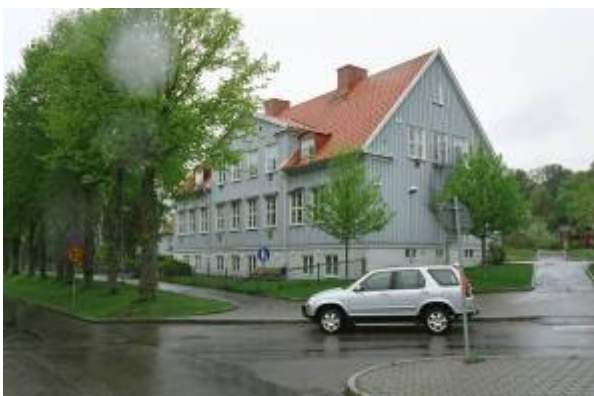
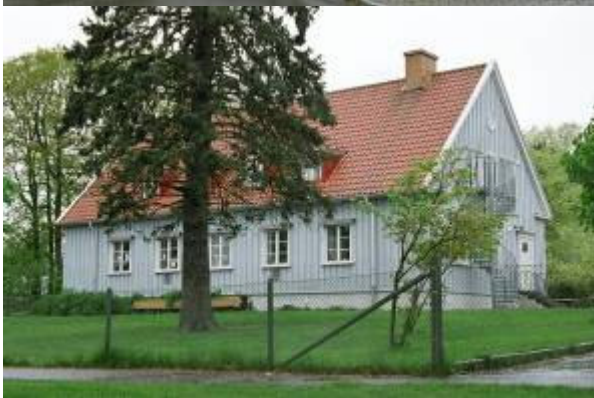
Skårdal 62:21 Bohus skola.

Äldre skolbyggnader med bevarad 1920-talsklassicistisk utformning. Skolbyggnaden stod klar 1932. Miljön har sedan utökats med

nya skolbyggnader på 1960-talet och 2000-talet vilket ger en intressant skolmiljö med bevarade byggnader från flera olika skeden som alla ger uttryck för sin tids ideal.

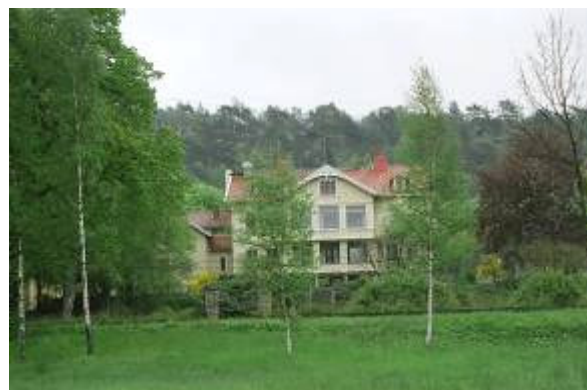
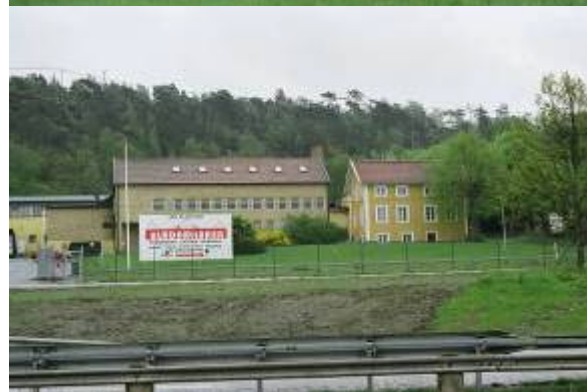
Stora Viken 2:14.

En av de viktigaste gårdarna i Nödinge socken. Stor timrad manbyggnad i två våningar med panel som ursprungligen innehöll många snickeridetaljer. Intill ligger en kvarnbyggnad med putsade fasader. I trädgården finns rester efter tegelbruk och trädgårdsmästeri. Under 1900-talets andra hälft har anläggningen utnyttjats för industriella ändamål (Vasoverken, Ledu m.fl.) och denna bebyggelse dominerar idag intrycket.

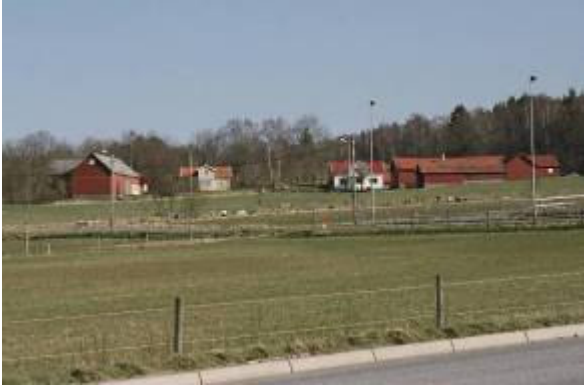
Vinningsbo 8:5 och 8:6.

TVå av gårdarna i Vinningsbo med tillhörande öppet odlingslandskap. Gårdarna har boningshus med det västsvenska dubbelhusets planlösning samt tillhörande ekonomibyggnader. Gårdarna har en bevarad karaktär trots förändringar och tillägg såsom fönsterbyten på boningshusen och inplåtning av ekonomibyggnaderna. Denna agrara miljö ligger nära tätorten och väl synlig från densamma. Stort värde för miljön.

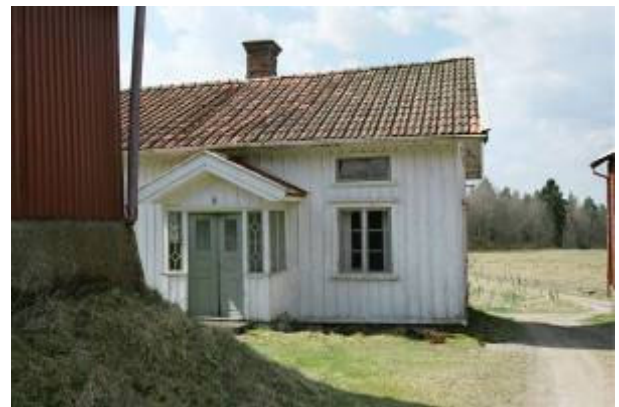
Snäckebacken 1:3.

Gård med två boningshus varav ett med etenitfasader och funktionalistisk prägel samt ett mycket välbevarat dubbelhus. Det sistnämnda är timrat och uppfört vid 1800-talets mitt samt renoverat ca 1905. Det har bl.a. takfotsfönster och veranda med spröjsade fönster. Panelen avslutas upp till med en rundbågefris. Utvärderas för det äldre huset. Övriga byggnader är ganska förfallna.

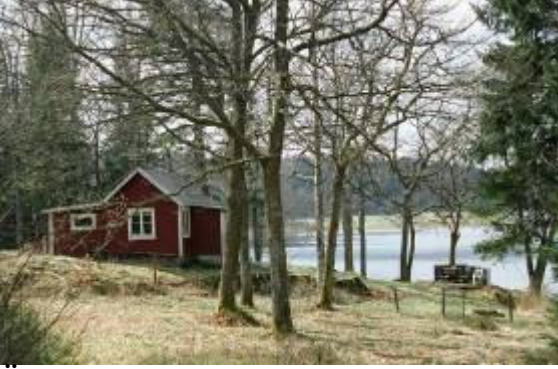
Älmhult 1:9.

Liten rödmålad sommarstuga med spröjsade
fönster. 1930-tal?

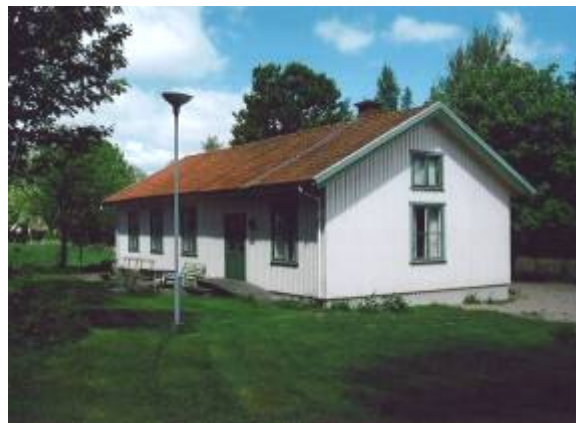
Ryd 1:28. Ryds missionshus.

Ljusmålad f.d. frikyrkobyggnad med fyrdelade fönster. Intressant historisk exponent i Ryds bycentrum, idag funktion som bygdegård vilket ger den en fortsatt central betydelse i bygden.

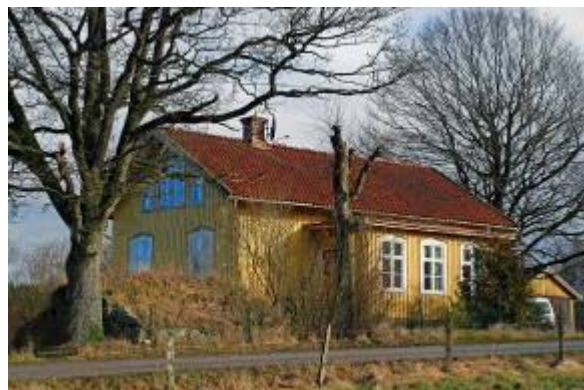
Ryd 1:22. F.d. skola.

F.d. skolhus i Ryd från sent 1800-tal. Tillbyggt 1950. Byggnaden har locklistpanel, korspostfönster och tak med enkupigt tegel. Fönsterfodrens överdel är utformade som trekantsgavlar. Byggnaden är delvis förändrad men har bevarad karaktär. Värdet förstärks av läget i Ryds bycentrum.

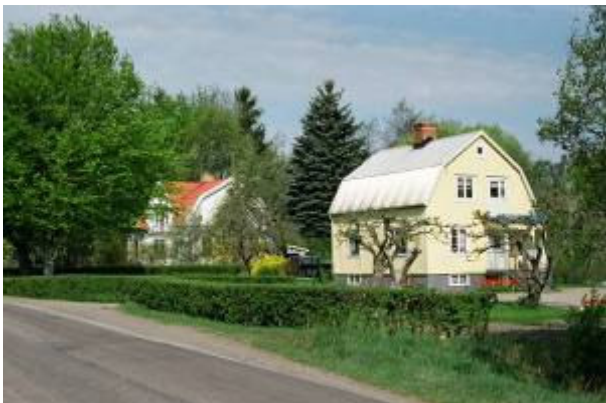
Brandsbo 1:22 (Alevägen 16)

Egnahem med mansardtak och träpanel. Bevarad 1920-30-talskaraktär. Ligger i ett område med likvärdiga egnahem. Grannen nästa lika bra men bytta fönster.

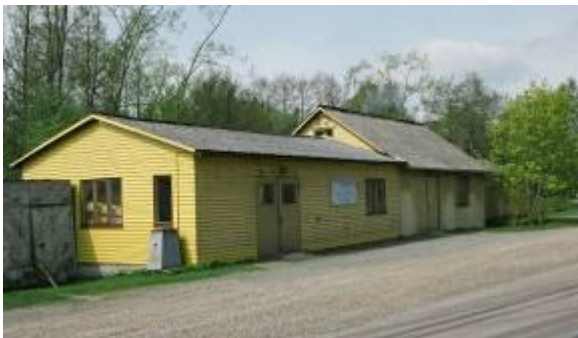
Brandsbo 1:132 Nols Snickeri. Mindre industrilokal med ett par sammanbyggda

huskroppar. Fjällpanel och sadeltak med korrugerad eternit. Intressant för sin ursprungliga och enkla karaktär samt den pågående verksamheten.

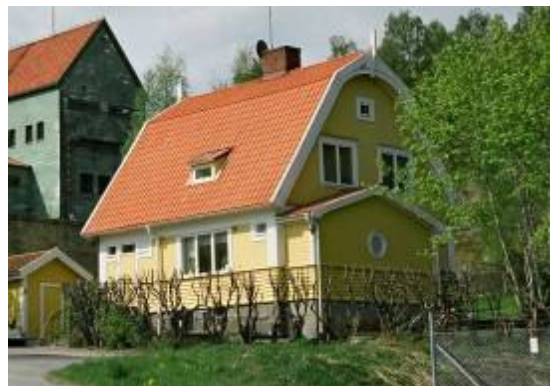
Brandsbo 1:190

Villa invid ställverk/ transformatorstation. Huset har träpanel med bevarade nationalromantiska detaljer såsom vindskivor och branta takfall. Huset hör ursprungligen ihop med stationen och innehöll lägenheter (en med 3 r.o.k. nere och en med 2 r.o.k. uppe) för chef och personal vid stationen.

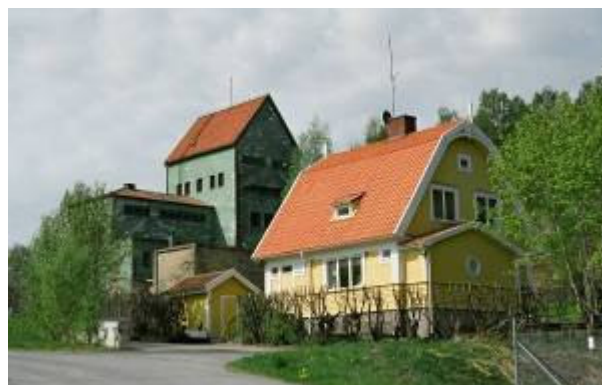
Brandsbo 1:180

Ställverk/Transformatorstation.

Högrest transformatorstationsbyggnad med 1910-20-talskaraktär. Under den gröna eterniten finns mörkrött tegel. Med sin högresta form och branta sadeltak är stationen

ett landmärke i dalgången och en god representant för kraftutbyggnaden och den kyrkoinspirerade utformning dessa byggnader fick vid förra seklets början.

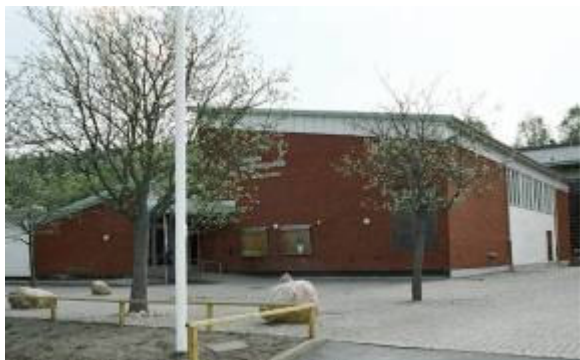
Ledet 1:1. Medborgarhuset i Alafors. Byggt 1960 och ombyggt 1993. Innehåller bl.a. samlingsal, restaurangkök, bio och teatersalong. Sköts av FolketsHus-föreningen. Karaktäristisk offentlig arkitektur från 1950-60-tal. Bevarad trots förändringar.

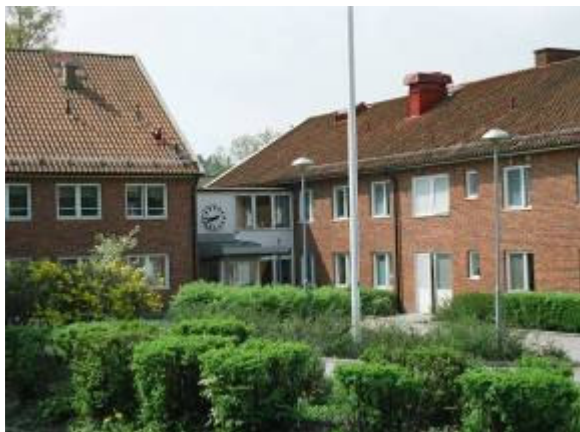
Ledet 1:4. Björkliden
Ålderdomshem/äldreboende tillkommet i flera etapper. Röda tegelfasader, enkupigt taktegel. Bevarad 1940-talskaraktär med fin entré med vägglocka.

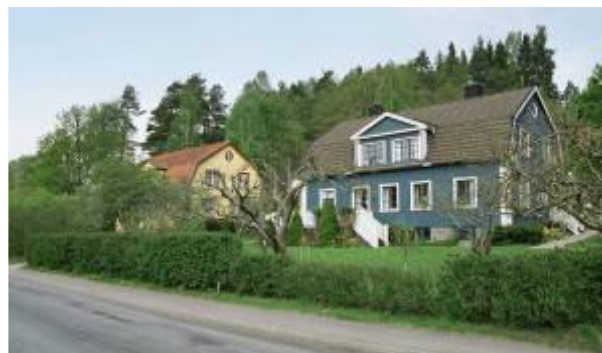
Målje 2:42 och 2:130 (Ledetvägen 22 o 24)
Två större bostadshus, uppförda som lärarbostäder. De har mansardtak och trots vissa förändringar bevarad 1920-talskaraktär.

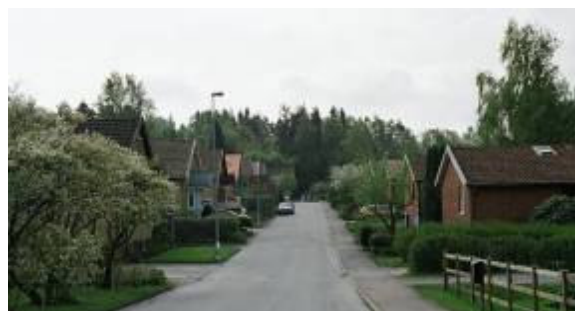
Målje 2:90-2:106 (Alekärrsvägen)
Gatusträckning med enhetlig villabebyggelse från ca 1960. I stora drag ligger gula tegelvillor till vänster och röda dito till höger.

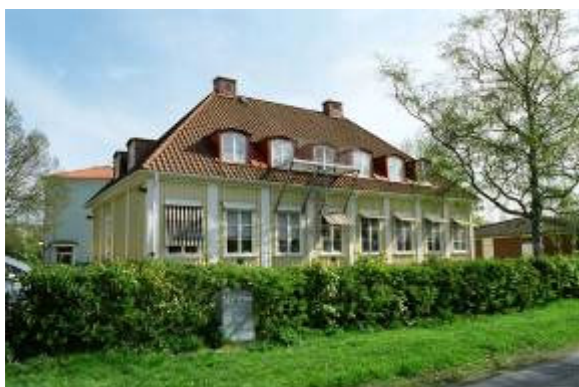
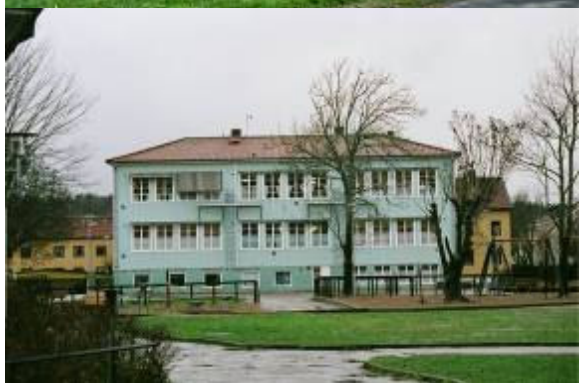
Nol 2:188. Nols skola.

Skolmiljö med flera generationer skolbyggnader, bla två äldre: en gul skolbyggnad med helvalmat brant sadeltak från 1920. Huset har klassiserande träpanel med pilastrar och dörr med överljus med krysspröjs. Välbevarad karaktär. En större grön skolbyggnad i två fulla våningar. Valmat sadeltak och träpanel. Huset har välbevarad 1930-40-talskaraktär. Miljön har utvecklats

vidare med yngre enplans skollokaler, representativa för 1900-talets andra hälft. Skolorna byggdes nu inte län gre på höjden utan på bredden så att varje klassrum hade markkontakt.

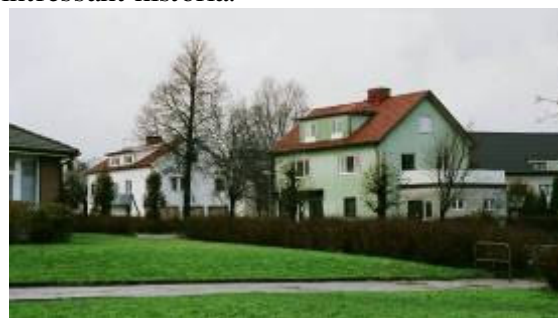
Nol 2:228 och 2:232

Två mindre hyresfastigheter invid Folkets hus. Putsade fasader och tvåluftsfinster samt sadeltak. Välbevarad karaktär trots vissa förändringar. De två enda kvarvarande funkishyreshusen som inte byggts om och fått nya fönster och fasadmaterial.

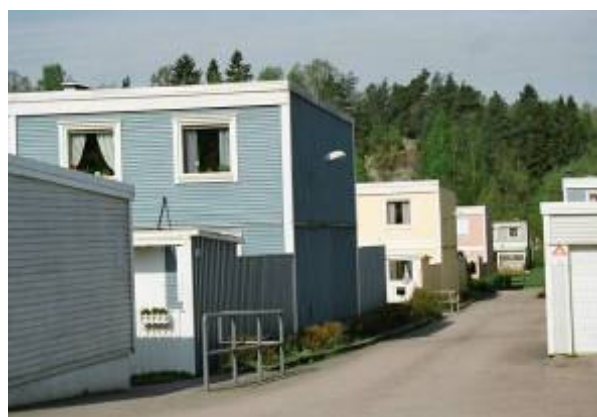
Nol 2:300-425

Enhetligt radhusområde med förhållandevis få förändringar. Platta tak, fjällpanel olika färg på olika längor. Kallas Röda dalen då husen var röda från början. Utvärderas ej.

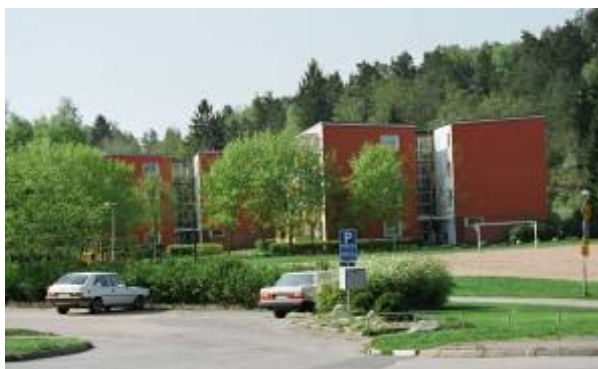
Nol 2:284, 2:287, 2:288.

Enhetligt område med punkthus med motfallstak. Karaktäristisk arkitektur dock viss sentida förändring av balkonger och fasader. Utvärderas ej.
