Ale kommun – kultur i arv

Mycket översiktlig
Kulturhistorisk bebyggelseinventering

Preliminärt urval/FÖRSLAG 2007

ALE KOMMUN

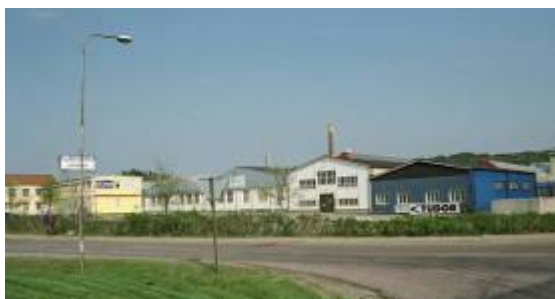
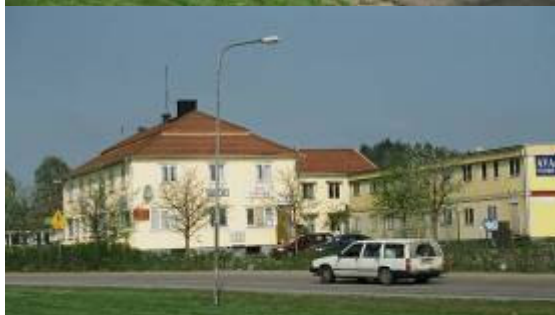
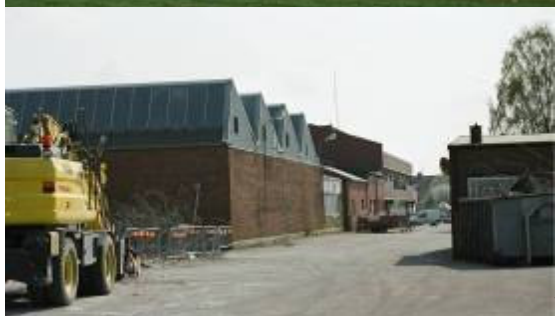
I 2:448 och 3:30. Tudor.

Intressant industrikomplex med byggnader i flera generationer. Bl.a. kontor, sågtandstak, skorsten mm. Viktig för Nols historia. Astyckad del med Friskis & Svettis tidigare del av Tudor. Det mesta revs dock under hösten 2007 och Nol blev ytterligare ett landmärke fattigare.

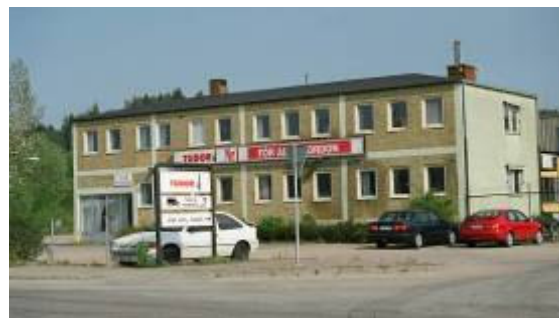
I 3:164

Kontorsfastighet med bevarad 1950-60-talskaraktär som dock har fördärvats 2007 genom att huset målats knallblått...

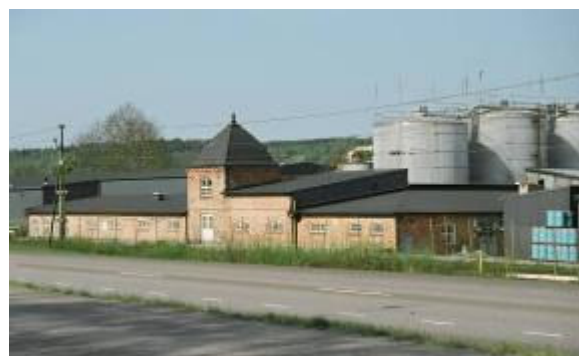
Nol 3:10. Axel Christiernsson.

Industrifastighet med olika generationer byggnader för tillverkning av bl.a. smörjoljor. Sedan 1910-talet var SAPA (Skandinaviska Amerikanska smörjolje AB) verksamma i Nol. År 1973 förvärvas SAPA:s smörjoljefabrik av Axel Christiernsson (verksam på annan ort sedan år 1888). Anläggningen innehåller ett flertal industribyggnader, bl.a. många cisterner. Särskilt intressant är den äldre byggnaden med torn och tegelväggar. Denna klassiska industribyggnad är ett betydande landmärke i Nol och fasaden är skyddad i detaljplan som innebär att ändring av fasad inte får försvansa dess karaktär.

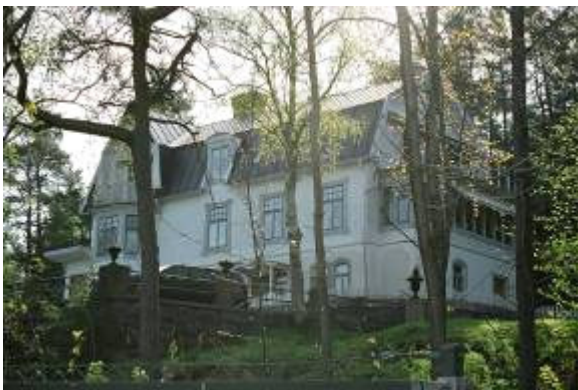
Nol 3:12 "Strehlenertska villan"

Stor villa med bandtäckt valmat tak. Putsad bottenvåning och liggande träpanel på övervåning. Småspröjsade fönster, burspråk och fönsteromfattningar bidrar till jugendkaraktären. Bevarad karaktär trots vissa förändringar. Stenterrasser. Villan uppfördes 1920 av direktören och grundaren av konstsilkefabriken i Nol, RW Strehlenert.

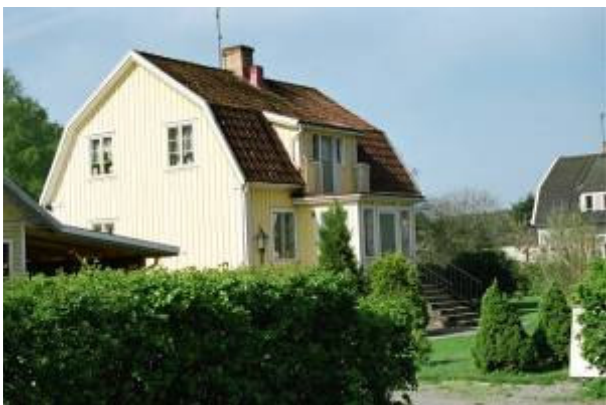
Nol 3:14 (Nordängsvägen 7)

Egnahem med mansardtak, träpanel och sexdelade fönster. Bra originalkaraktär.

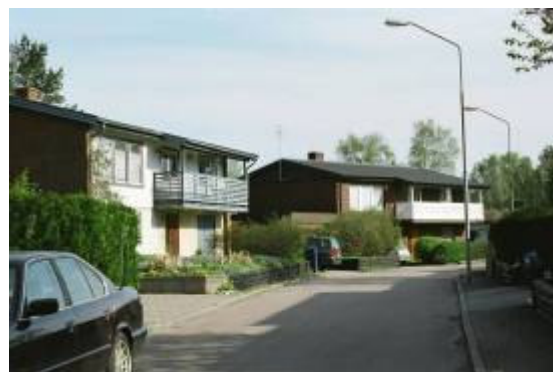
Nol 25:62 m.fl. (Oljobergsvägen) Harstigen, Rävstigen, Utterstigen, Minkstigen. Större område med enhetlig villabebyggelse uppförd under 1960-70-tal.

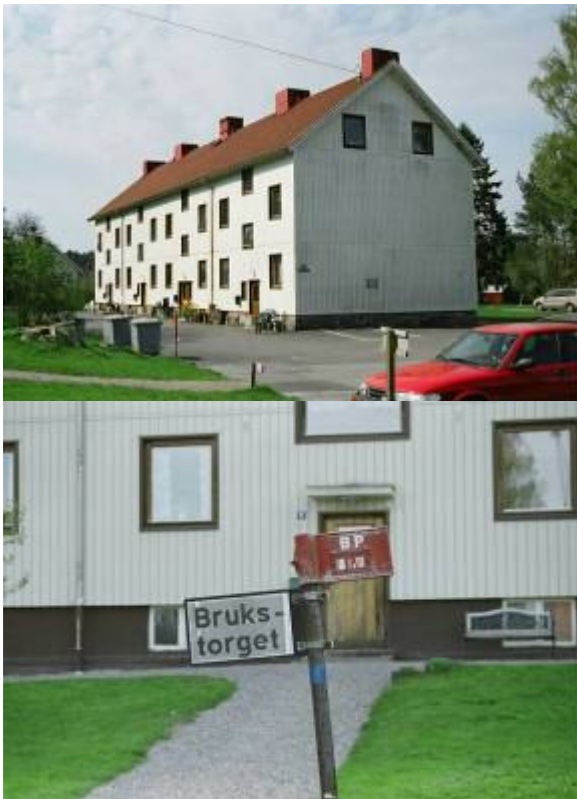
Nol 3:28 och 3:157. Brukstorget. Härden och Vilan. Äldre arbetarlängor Kraftigt förändrade exteriört med plåtfasader och laserade perspektivfönster men på Vilan finns en gammal stensockel kvar. Intressanta för sin plats i Nols historia.

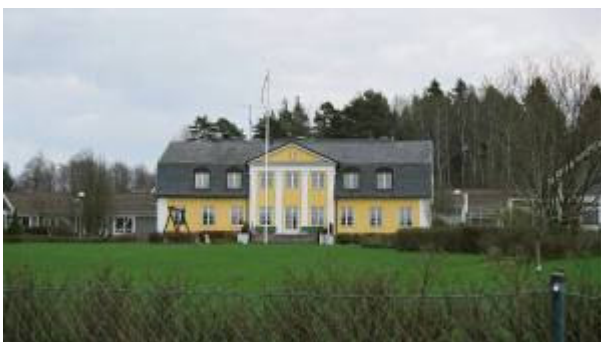
Trollevik 2:1.
Uppförd i början av 1900-talet som disponentbostad åt chefen på Konstläderfabriken i Nol. Byggnaden inköptes år 1943 av Nödinge kommun och blev ålderdomshem 1948. Användes som

bostad för norska flyktingar under andra världskriget. På 1980-talet upphörde ålderdomshemmet och byggnaden stod tom i flera år och eldhärjades. Idag är den upprustad och på 1990-talet byggdes anläggningen ut med en mängd friliggande lägenheter för äldreboende.

Huvudbyggnaden har en pampig herrgårdsprägel med putsade fasader och skiffertäckt mansardtak. Kolonner och pilastrar förstärker den klassicistiska prägel.

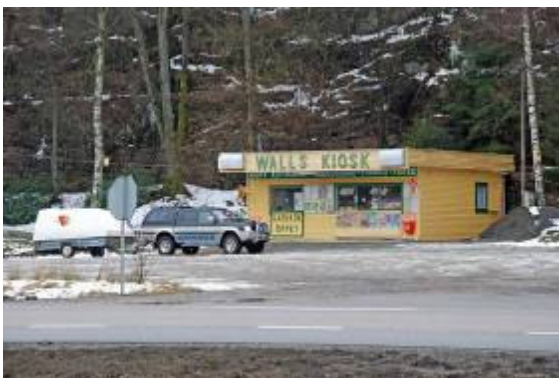
kekärr 2:11. Walls kiosk. Ensamliggande kiosk invid E45 med stor grusad yta framför för att kunna serva långtradartrafiken. Herbert Wall öppnade kiosken 1 maj 1955. Först arrenderade han marken, men sedan fick han köpa. Nu har vägverket löst in den och rivning förestår. Brodern John Wall har också varit delaktig i verksamheten. Kiosken har blivit ett landmärke och en institution utmed E45 som dock stängde 16 december 2007. Byggnaden skall ge plats för breddad E45 under 2008.

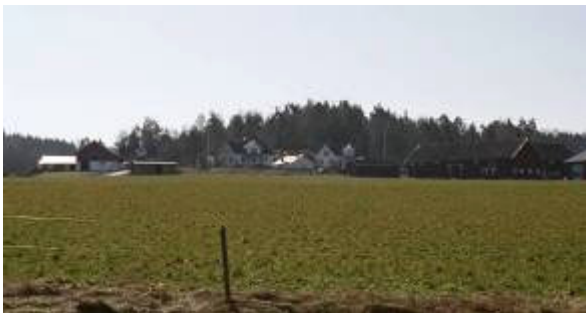
Miljö vid Grunne.

Gårdar på Grunne gamla bytomt samt en i utskiftat läge. Fyra gårdar med dubbelhus samt ett yngre 1940-tal (4:1). Samtliga har genomgått mer eller mindre stora förändringar men har delvis bevarad karaktär samt ett miljövärde. Välbevarade ladugårdar med karaktäristisk västsvensk utformning. Jordbruksdrift.

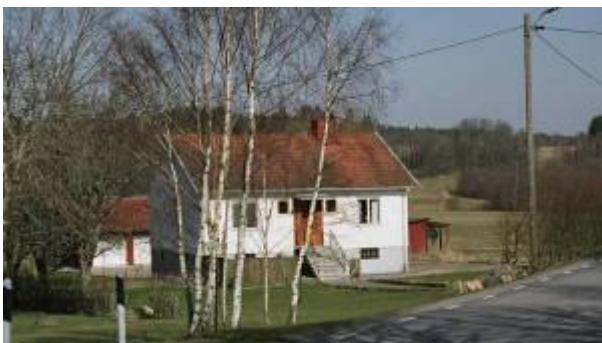
Grunne 3:8

Liten friliggande villa i funktionalistisk stil. Välbevarad 1940-50-talskaraktär med släta fasader, tvåluftsfönster samt tvåkupigt taktegel.

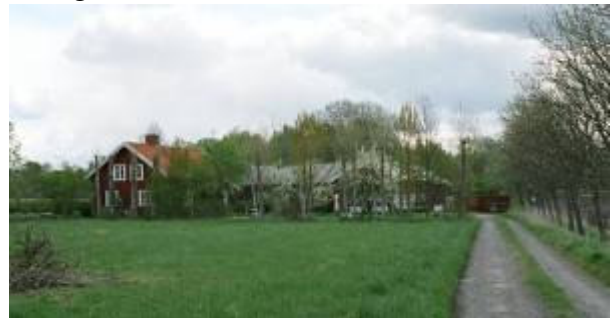
Grunne 3:10.

Mindre gårdsmiljö med faluröd manbyggnad med något ålderdomlig karaktär.

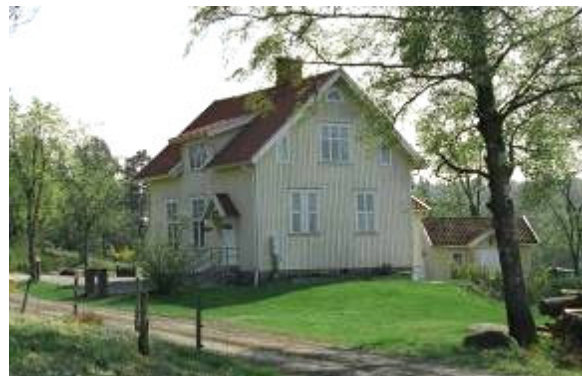
Hålan 1:8. Hulans skola.

Skolbyggnad uppförd 1916. Byggnaden har panel, sadeltak samt karaktäristiska detaljer såsom stora spröjsade fönster i skolsalen. Bevarad karaktär trots vissa förändringar.

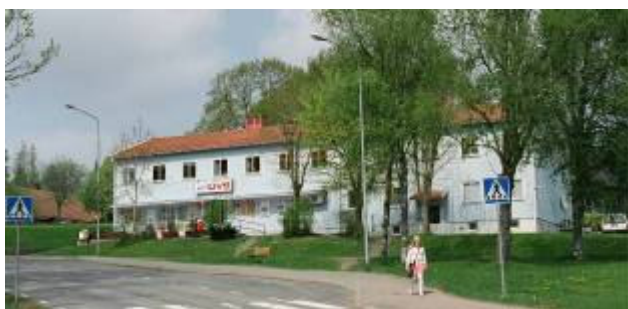
Målje 1:53

Hyreslänga med affär. Relativt välbevarad funktionalistisk utformning. Innehöll tidigare Konsum.

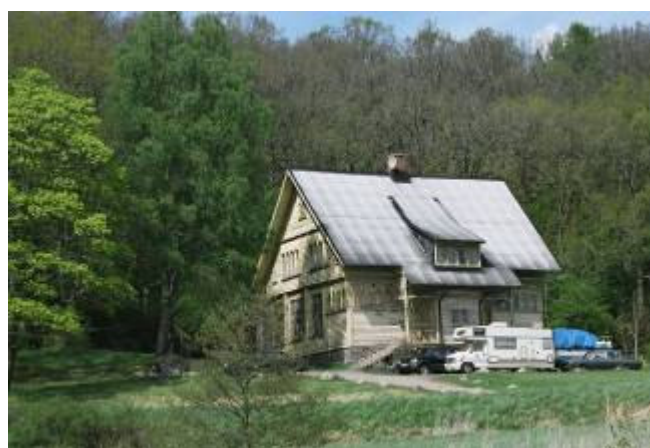
Målje 1:119 Gamla skolan

Småskola uppförd år 1900. Den innehöll från början två klassrum men är numera tryckeri. Bygganden har en mycket karaktäristisk

utformning i nationalromantisk anda med en rikt utformad panel, bl.a. spån i gavelspetsarna, välvda fönster och branta takfall. Byggnaden är idag täckt med korrugerad plåt vilket drar ner intrycket. Var arkitekterna Torulf och Tengbom inblandade även här?

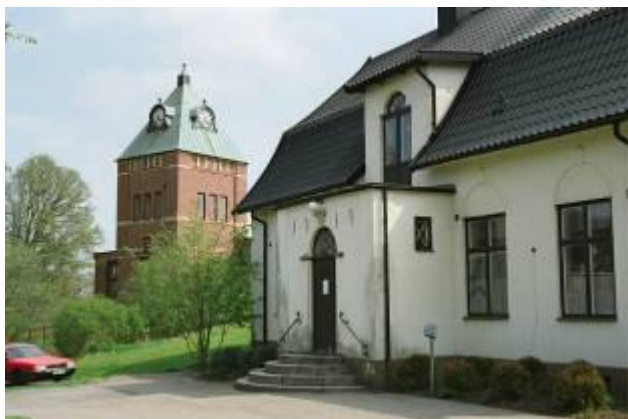
Målje 1:180. Disponentbostaden.

Villa för disponenten på Alafors fabriker byggd 1917. Huset har en representativ utformning med putsade fasader, mansardtak och korspostfönster och delvis bevarad orginalkaraktär. Innehåller idag restaurang och har också varit barnkrubba. Ingår i utpekad kulturmiljö.

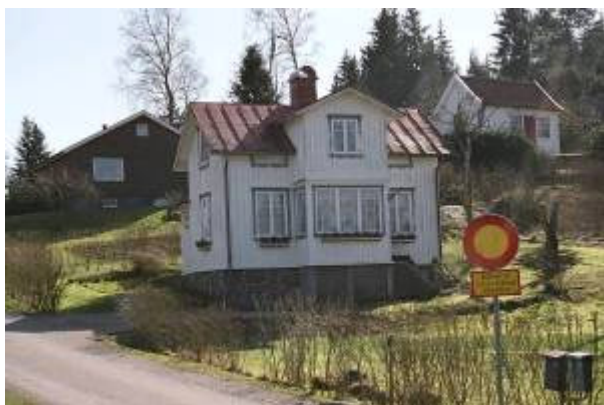
Målje 2:16 (Fredings väg)

Litet välbevarat dubbelhus vid skolan. Naturstensgrund, träpanel och sadeltak med falsad plåt.

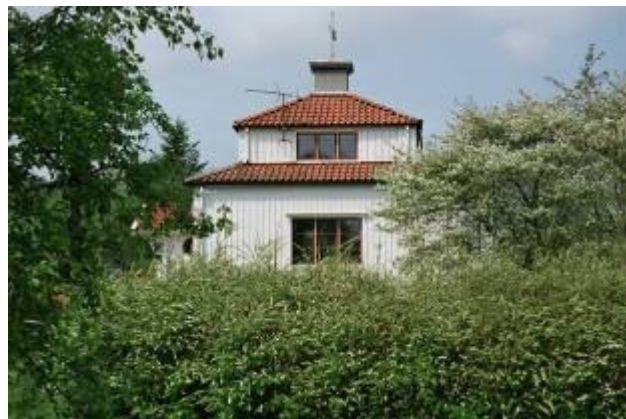
Målje 6:4 ”Kaffekvarnen”

Mindre, kvadratisk hus med speciell utformning med säteritak. Gamla posthuset. Ingår i miljö i kulturmiljösvårdsprogrammet.

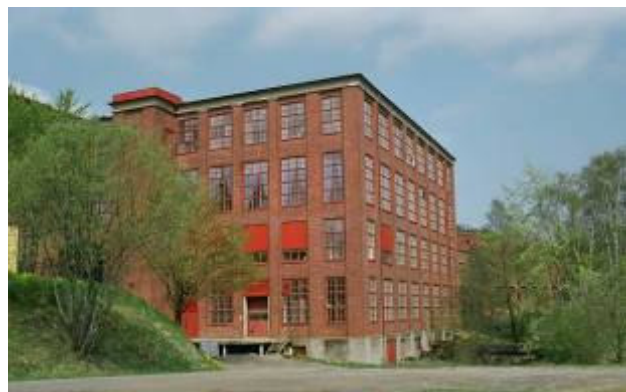
Målje 6:6 Alafors fabriker.

Den första större industrietableringen i kommunen. Alafors spinneri anlades åren 1854-56 på initiativ av göteborgaren Alexander Keiller, Edvin Willerding m.fl. Den ursprungliga fabriksbebyggelsen brann 1905 och återuppfördes året därpå. Den utökades ytterligare tio år senare. År 1942 förvärvade Almedahl-Dahlsjöfors AB aktiemajoriteten. Spinneriet lades ned 1966.

Alafors fabriker visar upp en klassiskt engelskinspirerad textilmiljö med sina höga spinneribyggnader i flera våningar, låg väveribyggnad med sågtandstak, ångcentral med skorsten, klocktorn och bomullsmagasin. Anläggningen är en av de bäst bevarade i sitt slag i Västsverige. I nuvarande fabrikslokaler finns bland annat ett bryggeri, en teater och en vävförening. Anläggningen har därmed fortsatt att ha en central betydelse för Alafors samhälle. Ingår i utpekad kulturmiljö. En kulturhistorisk

utredning kring anläggningens fortsatta hantering bör göras.

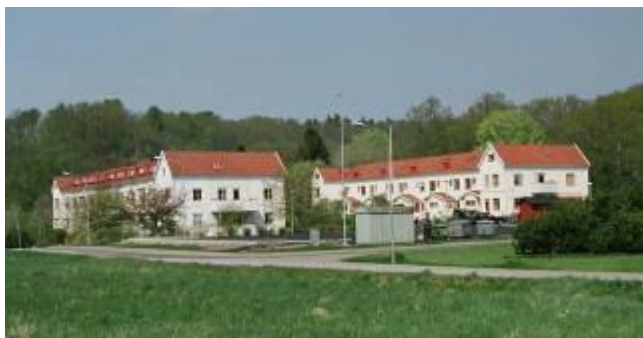
Målje 6:43-6:67 (Sjövallavägen 2-50)
Arbetarbostäder med lägenheter. Kallas "Gårdarna". Gårdarna bestod av totalt 5 hus längs nuvarande Sjövallavägen. Kallas också "Nybyggen". Ingår i miljö i kulturminnesvårdsprogrammet. Husen på gårdarna var lite olika. De två översta husen var äldre än de andra och kallades "mansbostäderna". De hade ett stort och ett litet rum och många hyrde ut de lilla rummet till någon ensamstående fabrikstös.

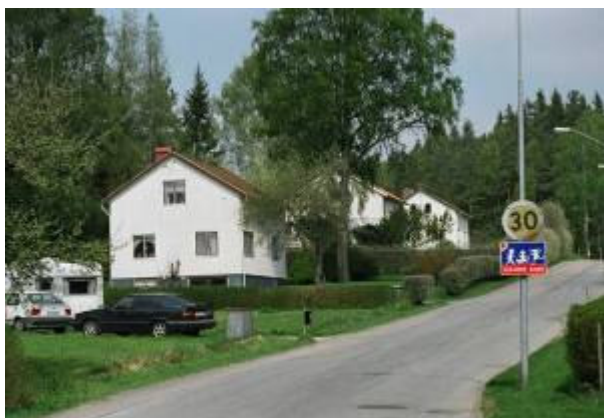
Målje 9:1, 1:41 och 1:40 (Furulundsvägen 4,6 o 8)
Egnahem med träfasader och sadeltak. Gatusträckning med tre hus med bevarad 1950-talsfunktis.

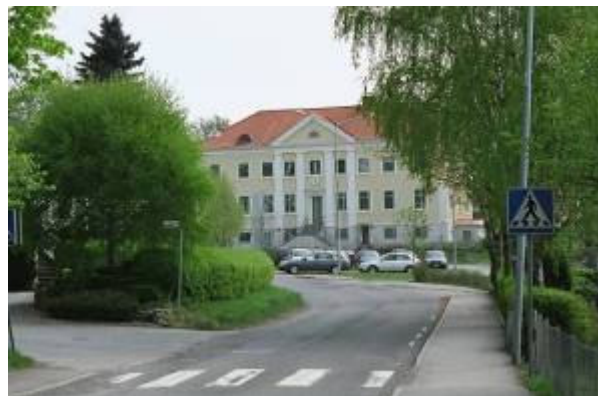
Målje 15:1. Alafors skola.
Större skolbyggnad byggd 1931 med representativ klassicistisk utformning med mittparti med fronton buren av pilastrar. Här finns idag förskoleklass t.o.m. skolår 4.

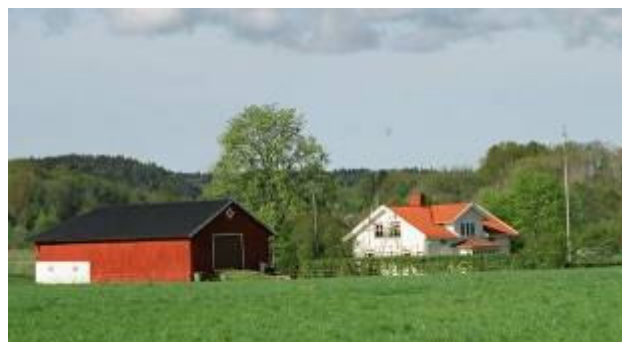
Rished 2:2. Västergården.
Bondgård utskiftad från Risheds bytomt med manbyggnad från ca 1900 med det västsvenska dubbelhusets planlösning. Byggnaden har många tidstypiska detaljer såsom locklistpanel, korspostfönster med påkostade omfattningar, spröjsade halvvåningsfönster och glasveranda. I frontespisen finns ett särskilt utsmyckat fönsterparti. Idag något hårt restaurerat med bytta fönster, takmaterial och panel. Ladugård och mindre uthus hör till miljön. Utvärderades i kulturminnesvårdsprogrammet från 1986.

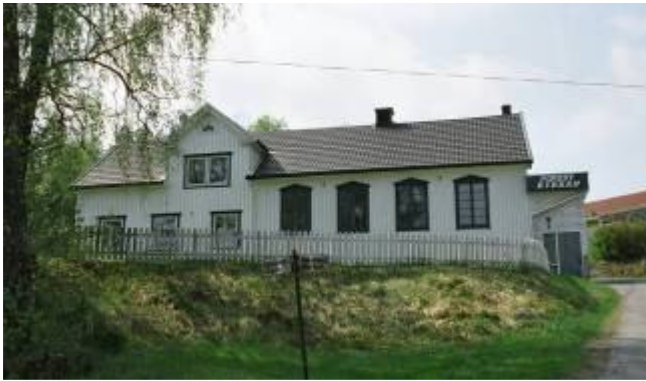
Rished 3:12 Pingstkyrkan.

Frikyrkolokal belägen strax utanför Alafors. Har genomgått en del förändringar men har bevarat karaktären av frikyrka och minner om folkrörelsernas framväxt.

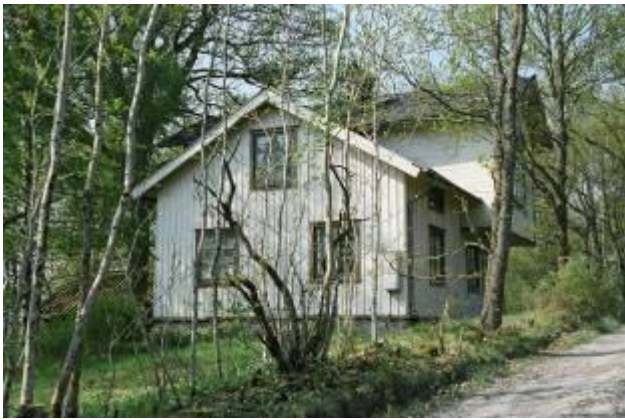
Rished 4:11. "Villa Oliveberg".

Fd top uppfört 1887-88 under Rished. Har troligtvis vid sekelskiftet fått en större påbyggnad med bl.a. glasveranda vilket ger byggnaden ett mer villalikhande utseende.

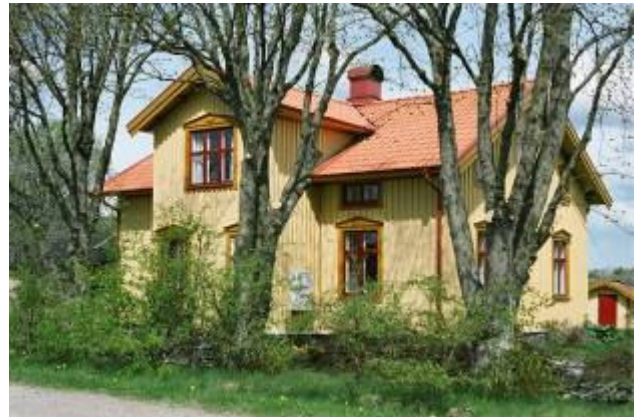
Rished 8:3.

F.d. bondgård utskiftad från Risheds bytomt. Manbyggnad med det västsvenska dubbelhusets planlösning. Byggnaden har många tidstypiska detaljer såsom locklistpanel, korspostfönster med påkostade omfattningar, spröjsade halvånsfönster och glasveranda. Byggnaden är nyligen renoverad på ett förtjänstfullt sätt. Bl.a. har originalfönstren bevarats vilket är mycket viktigt för helhetsintrycket. Ett nybyggt garage står på ladugårdens gamla plats.

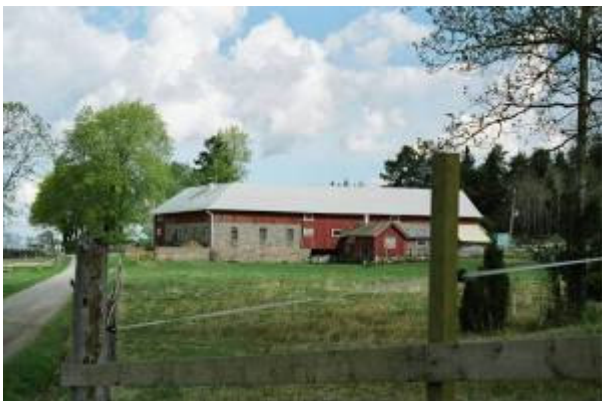
Rösbacka 1:2

Gårdsmiljö med boningshus från 1920 med dubbelhusets planlösning. Fin ladugård från 1910-talet med fähusdel i huggen granit. Stensatt terrasskant i trädgården samt stenmurar. Utvärderas för sin välbevarade ladugård.

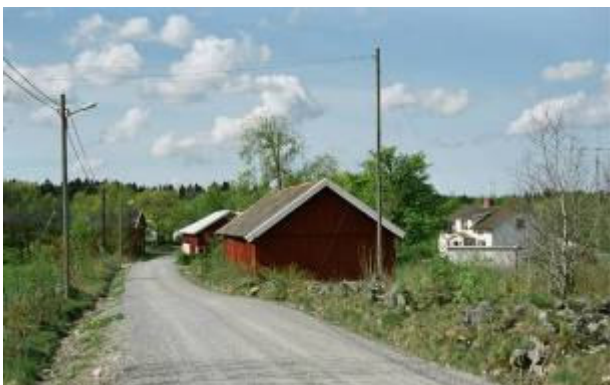
Sannum 3:4

På Sannums gamla bytomt finns ännu en ovanligt tät bymiljö som kan ge en bild av tiden före skiftena. Samtliga gårdar har genomgått mer eller mindre stora förändringar. Bäst bevarad karaktär har Sannum 3:4.

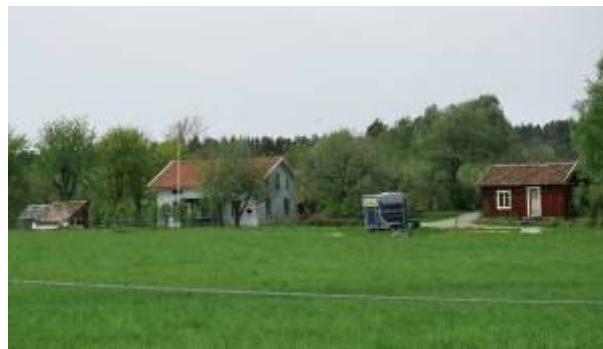
Utby 4:16. Kronogården

Bondgård med boningshus från 1902, ladugård samt mindre uthus. Manbyggnaden har det västsvenska dubbelhusets planlösning men är relativt litet. Huset har glasveranda samt sexdelade fönster med gavelformade överstycken. Sadeltak med tvåkupigt tegel.

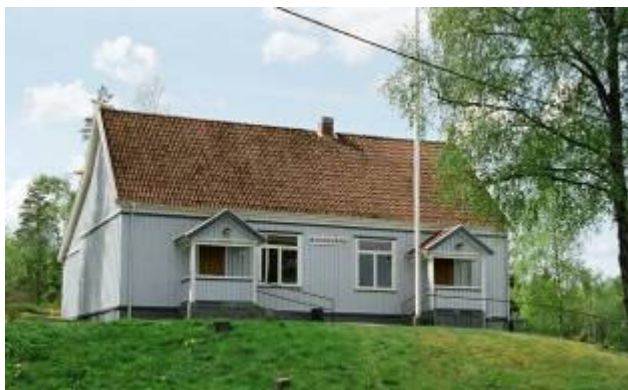
Starrkärr 1:16. Starrkärrs bygdegård.
Uppförd år 1936, om- och tillbyggd 1974. Av kommunens bygdegårdar har väl denna mest välbevarad originalkaraktär. Representerar bygdegårdsrörelsen som haft stor betydelse i kommunen.

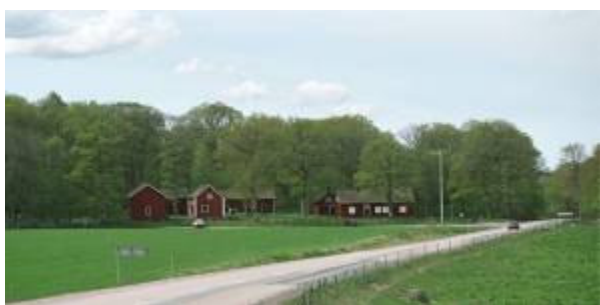
Starrkärr 3:1. Prästalund.

Starrkärr-Kilanda hembygdsförening bildades 1938. De första byggnaderna flyttades till Prästalund 1943-44. Idag finns inom museiområdet 8 byggnader som innehåller mer än 3000 katalogiserade föremål. Hembygdsgården har ett stort värde som samlingsplats i bygden och förvaltare av det lokala kulturarvet. Ingår i miljö i kulturminnesvårdsprogrammet.

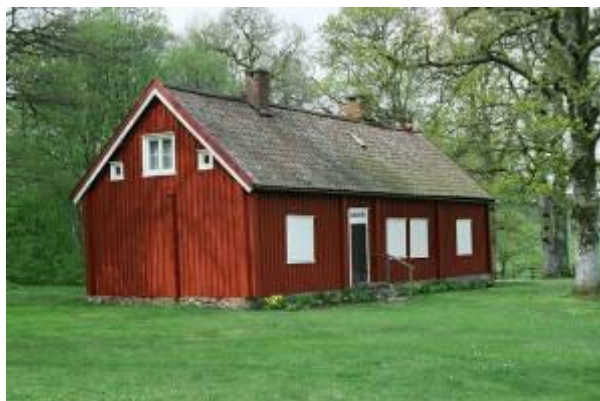
Komministerbostaden. Flyttad hit 1943 från Hällebackahult som var komministerboställe från 1690.

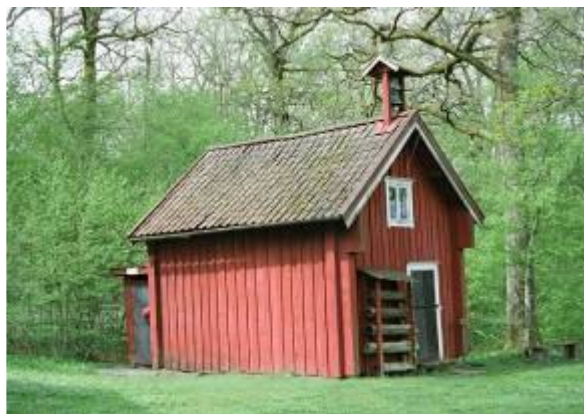
Tiondeboden. Uppförd på 1700-talet på Hällebackahult och flyttad till Prästalund 1943.

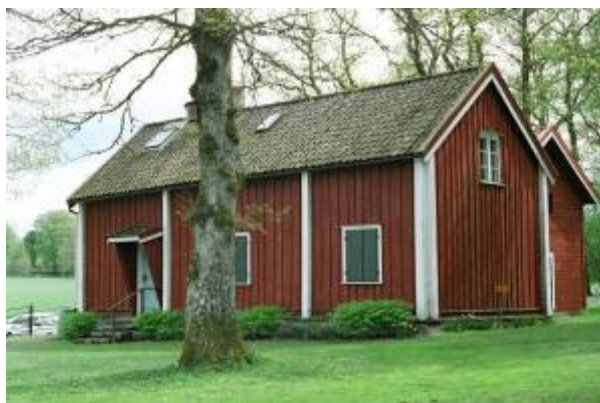
Äskekärrsstugan. Framkammerstuga från sergentbostället i Äskekärr. Uppförd på 1700-talet och flyttad till Prästalund 1951.

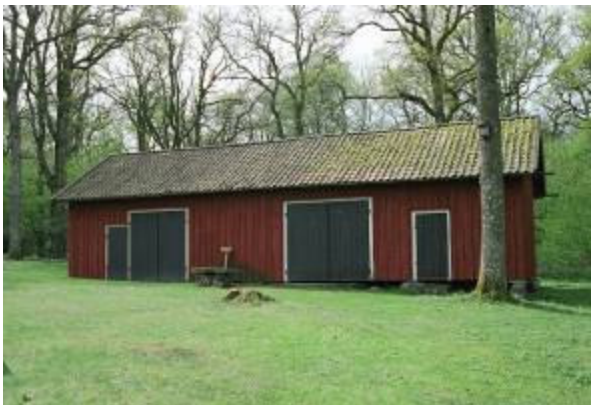
Ladugården. Kommer från Baskalyckan i Skalltorp. Flyttad till Sandliden i början av 1880-talet och till Prästalund 1978.

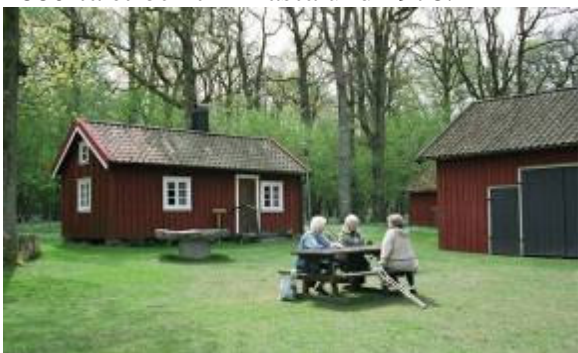
Topstugan. Låg ursprungligen på Grunnes utmark. Flyttad till Sandliden i början av 1800-talet och till Prästalund 1980.

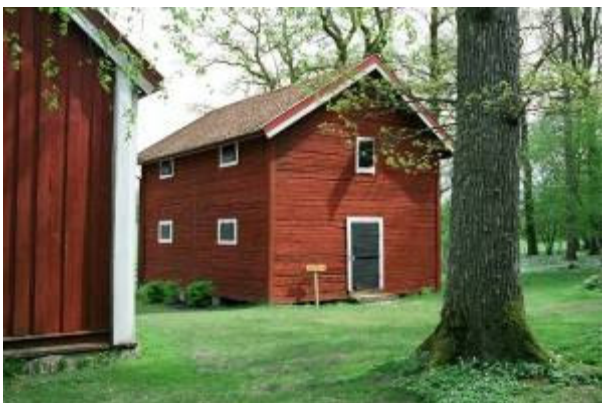
Magasinet. Spannmålsmagasin från Äskekärr. Flyttad till Prästalund 1972.

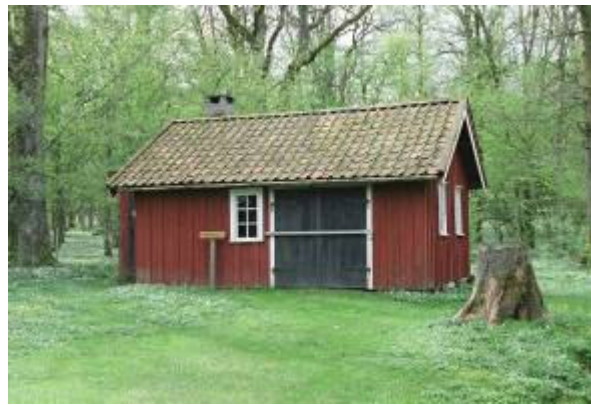
Smedjan. Gårdssmedja från Grolanda. Flyttad till Prästalund 1982.

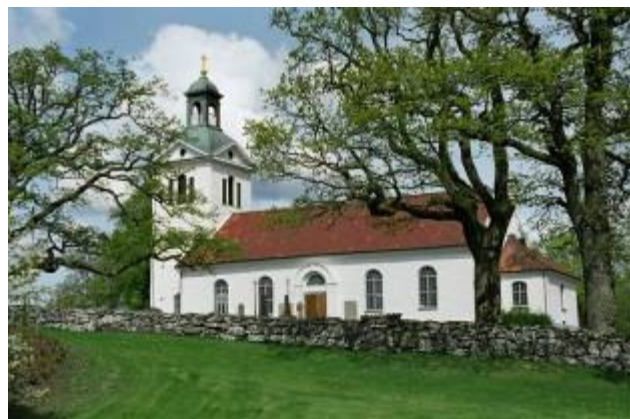
Starkärr 3:2. Starkärrens kyrka.

Kyrkan uppfördes 1842, under ledning av byggmäster Petter Pettersson från Sandhult, och är en typiskt klassicistisk salskyrka med plats för 600 personer. Kyrkan ersatt en då blott dryga 100-åriga barockkyrka. Det nya kyrkorummet är stort och ljust med en nisch i korväggen med ett enkelt kors som enda utsmyckning, helt i tidens anda. Ingår i miljö i kulturminnesvårdsprogrammet. Kyrkan är skyddad enligt 4 kap. KML.

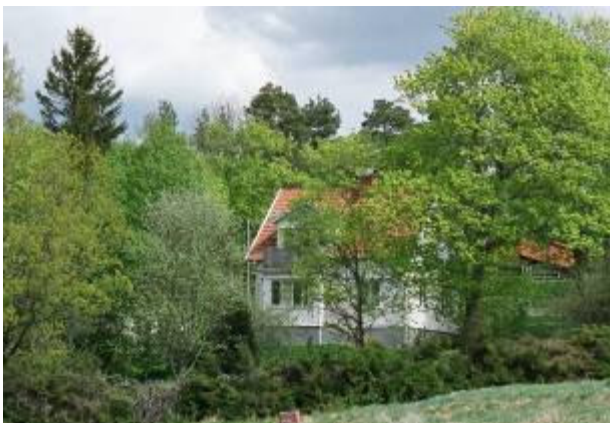
Starrkärr 3:5

Egnahem vid Starrkärrs prästgård. Träpanel och tvåluftsfönster. Sadeltak med tvåkupigt tegel. Välbevarad 1930-40-talskaraktär. Ingår i miljö i kulturminnesvårdsprogrammet.

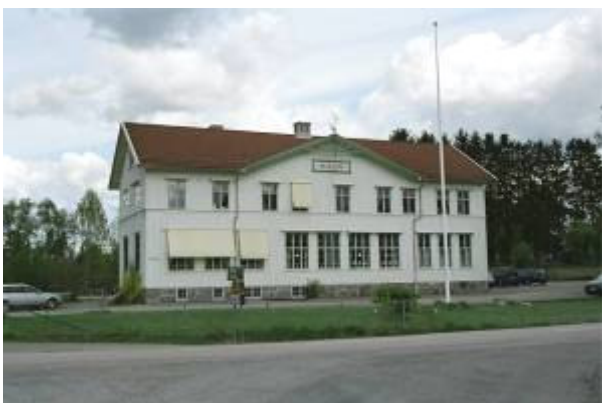
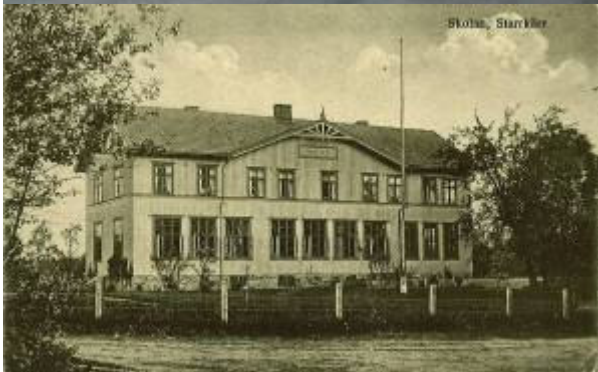
Starrkärr 3:7. Starrkärrs skola.

I anslutning till sockencentrum ligger Starrkärrs skola. Den stora skolbyggnaden uppfördes 1914 i två fulla våningar med sadeltak. I varje takfall finns en frontespis. Byggnaden har ett karaktäristiskt utseende med stora spröjsade fönster. Ingår i miljö i kulturminnesvårdsprogrammet

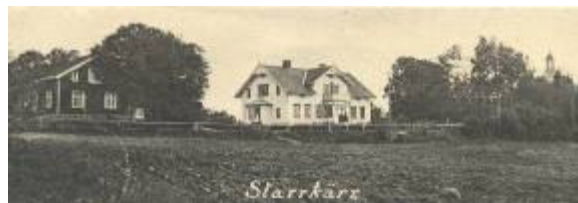
Starrkärr 3:9. Prästgården.

Prästgårdsbyggnad uppförd 1907. Den timrade byggnaden har locklistpanel samt sadeltak med stora frontespiser i båda takfallen. Byggnaden har genomgått en del förändringar såsom fönsterbyte och ombyggnad av entréparti. Prästgården har en central plats i socknens historia och i miljön kring kyrkan. Byggnaden utnyttjas idag som församlingshem. Ingår i miljö i kulturminnesvårdsprogrammet. Särskilda skyddsföreskrifter finns framtagna för prästgården.

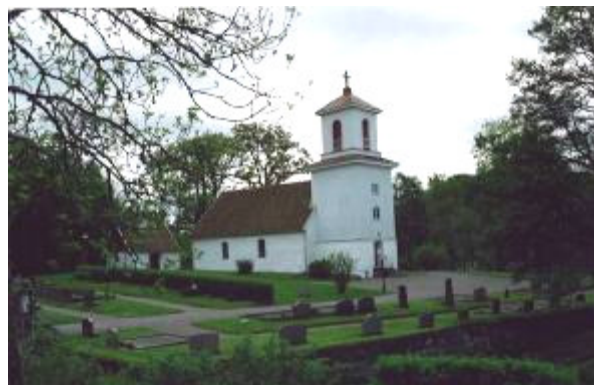
Kilanda 6:1. Kilanda kyrka.

Kyrkan har medeltida ursprung men byggdes till och förlängdes år 1703. Sitt nuvarande utseende fick kyrkan först år 1805 då tornet tillkom. En genomgripande renovering i historiserande stil företogs år 1895 under ledning av arkitekt Adrian Peterson. Bland annat förstoraades fönstren och bänkinredningen byttes ut. Åren 1947-48 genomfördes ännu en omfattande renovering, den här gången i regi av Sigfrid Ericson som hade målsättningen att återställa den barockprägel som fanns i kyrkan före 1895 års renovering. Kyrkan är skyddad enligt 4 kap. KML.

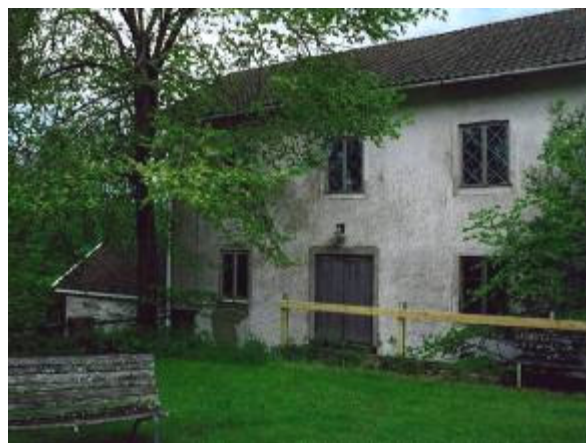
Kilanda 5:6. Kvarn.

Kvarn. Utmed ån genom Kilanda ligger en välbevarad kvarnbyggnad, plats för benstamp och tegelbruk samt senare tillkommet kraftverk. Husen har detaljer såsom krysspröjsade fönster. År 1795 redovisas för Kilanda socken en mjölkvarn med två par stenar belägen på "säteriets grund för tull". År 1807 hade stenparen ökat till tre. År 1850 var Kilanda kvarn i fullkomligt skick och väl underhållen. Kvarnhuset hade brädfodrats och rödmålats, hjulhuset ombyggt och

kvarnverket förbättrats. Kvarnverksamheten fanns kvar till 1950-talet.

Kvarnbyggnaden med tillhörande mjölnarbostad är ett viktigt inslag i kulturmiljön kring Kilanda säteri.

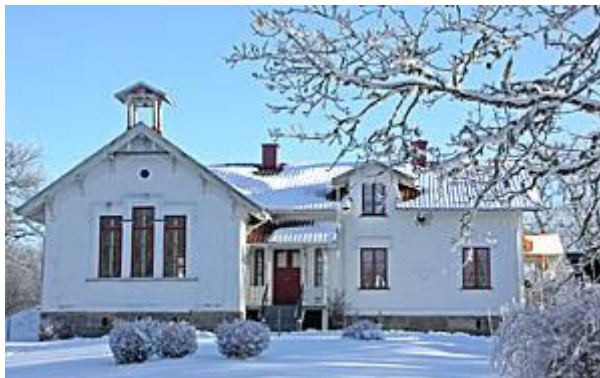
Kilanda 5:7. F.d. Kilanda skola.

Mycket välbevarad skolbyggnad uppförd omkring 1865 (1882?) i sten. Den timrade byggnaden har ett påkostat utseende med reveterade fasader, spröjsade fönsterpartier, mönstermurning samt skolklocka på gaveln. Skolan innehöll från början två skolsalar samt lärarbostad. Byggnaden anknyter med sin form till andra byggnader kring säteriet.

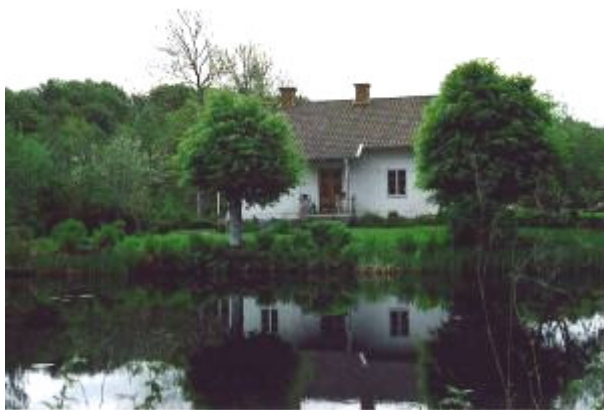
Kilanda 5:10. F.d. mjölnarbostad

Mjölnarbostad som tidigare har tillhört säteriet. Byggnaden är uppförd i timmer omkring 1875 och har liksom skolan reveterade fasader med dekorativa detaljer samt sadeltak med stora takutsprång. Byggnaden ligger mycket vackert vid kvarndammen.

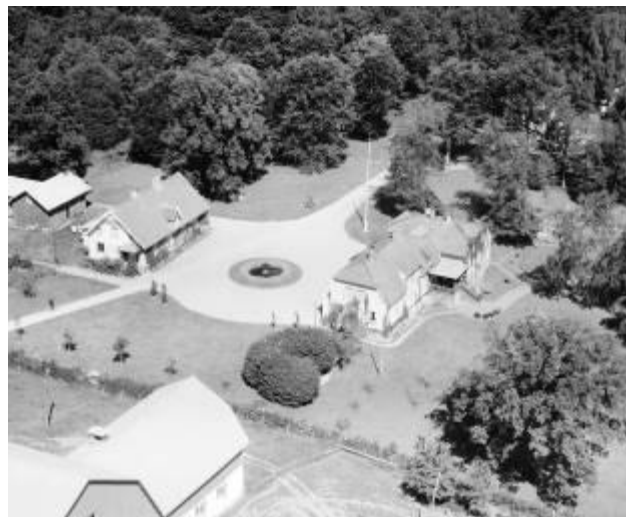
Kilanda 5:2. Kilanda säteri.

Kilanda omtalas första gången 1425 och införlivades på 1500-talet i Gustav Vasas jordegendomar. Under 1600-talet innehades herrgården av släkterna Oxenstierna, Bonde, Sparre och Rosenhane. Manbyggnaden har sitt ursprung från 1690. Under 1700-talets andra hälft ägdes Kilanda av Jonas Alströmer som bl.a. lät bygga till sätesbyggnaden och anlägga lindallén som leder mellan gårdscentrum och skolan.

År 1798 övertog Göteborgsköpmannen P.P. Ekman Kilanda och släkten Ekman innehade sedan egendomen till 1900-talets mitt då Domänverket övertog. Under Ekmans tid utvecklades Kilanda till en mönstergård inom lantbrukshållningen vare sig det gällde åker- eller ängsbruk, mejerihantering, trädgårdsskötsel, husbyggnad eller inredning. På 1860-talet fanns tegelbruk, benstamp, mälteri, bränneri samt såg- och mjölkvarn. Här har också funnits lantbruksskola. Ekmans uppförde ytterligare en manbyggnad i jugendstil 1908 som dock numera är bortrivna.

Även om mycket har förändrats under Domänverkets tid och senare så finns en hel del bevarat som ger en god bild av Kilanda säteri och den enorma betydelse herrgården hade för sin omgivning.

Till dagens gård hör förutom delar av den gamla manbyggnaden också stora

ekonomibygnader från olika delar av 1900-talet.

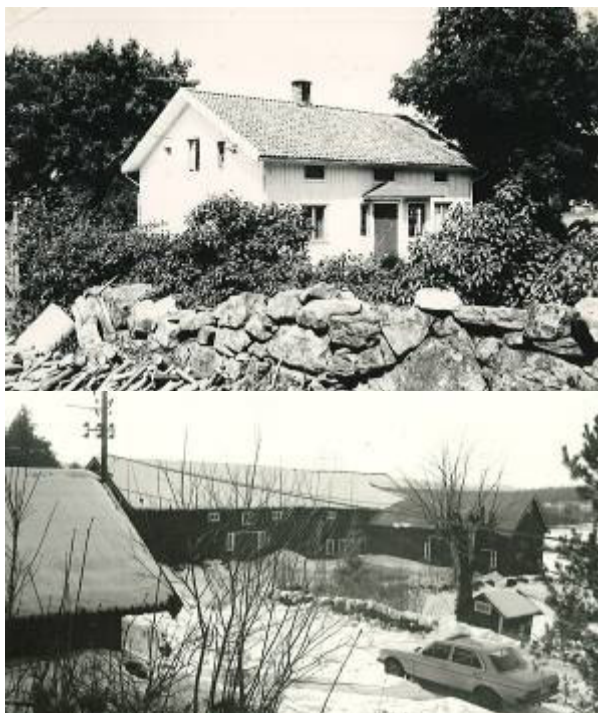
Kilanda-Hult 1:2.

En av gårdarna i Hult (1 mtl 1550). Gårdsmiljö med timrad manbyggnad från 1870-talet med dubbelhusets planlösning, sadeltak med tvåkupigt tegel samt sexdelade fönster. En del fönster är utbytta. Ladugård i vinkel från 1920-talet, timrat magasin, källarvind m.fl. ekonomibygnader. Relativt välbevarad karaktär trots en del förändringar.

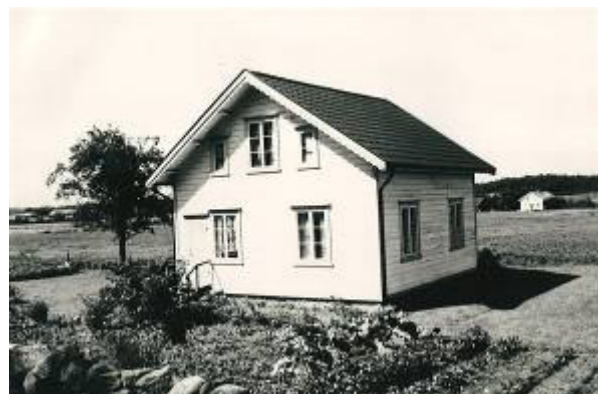
Krokstorp 2:15.

Bostadshus med sadeltak, sexdelade fönster samt tillhörande bostadshus. F.d. torp. I folkmun kallat "Anna-Brittas i Alera".

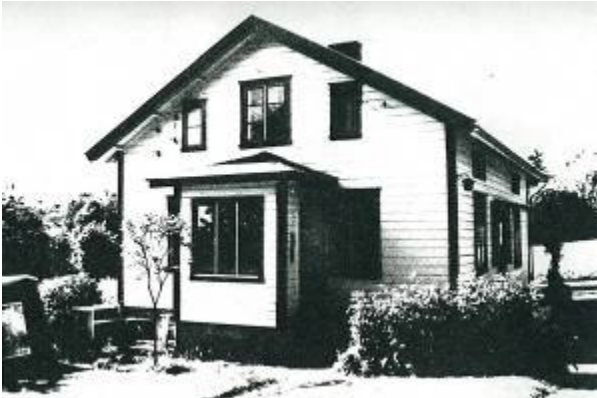
Röbacka 2:1, Solliden.

En av gårdarna i Röbacka (1 mtl 1550). Mindre gårdsmiljö med boningshus från ca 1900 samt vinkelbyggd ladugård alldeles invid vägen. Manbyggnaden har det västsvenska dubbelhusets planlösning, liggande panel, sadeltak samt sexdelade fönster. Gården har en välbevarad karaktär trots en tillbyggnad på boningshusets gavel.

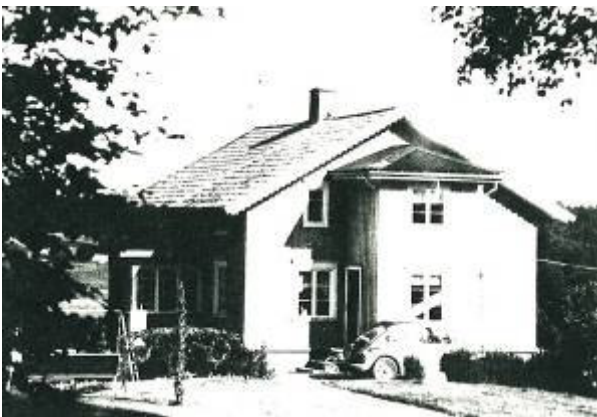
Skinbo 1:9.

En av gårdarna i Skinbo (1 mtl 1550). Välbevarad gårdsmiljö med boningshus från 1881 med det västsvenska dubbelhusets planlösning, sadeltak samt locklistpanel. Trapphus från 1918. Fönstren är sexdelade med profilerade överstycken. Tillhörande vinkelbyggd ladugård samt mindre uthus.

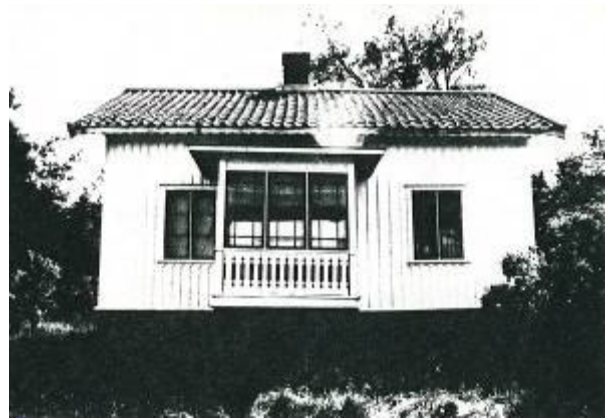
Ölanda 1:11.

Litet vitt bostadshus med tillhörande garage. F.d. torp under Ölanda by?. Ligger intill föregående. Bör dokumenteras men utvärderas nog ej. Skomakarverkstad på tomten. Kallas skomakarns i folkmun.

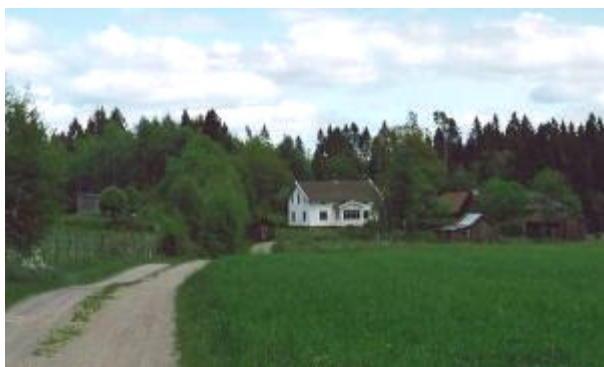
Järnbo 1:8 Kullen

En av Järnbogårdarna. Välbevarad gårdsmiljö med manbyggnad från sent 1915 med dubbelhusets plan. Tillhörande ladugård från 1900.

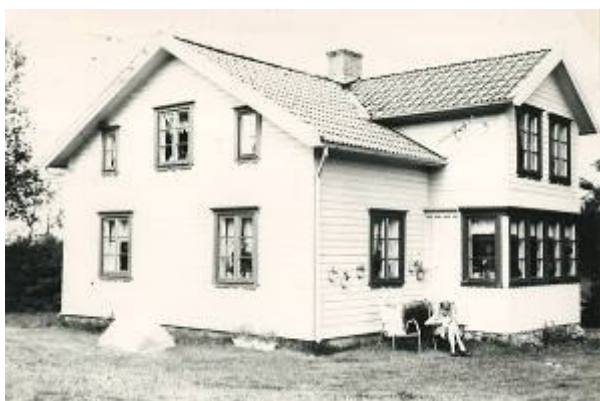
Kollanda 1:43.

Manbyggnad från 1877 med liggande träpanel, sadeltak med tvåkupigt tegel samt sexdelade fönster. Avstyckad plåtklädd ladugård från ca 1950.

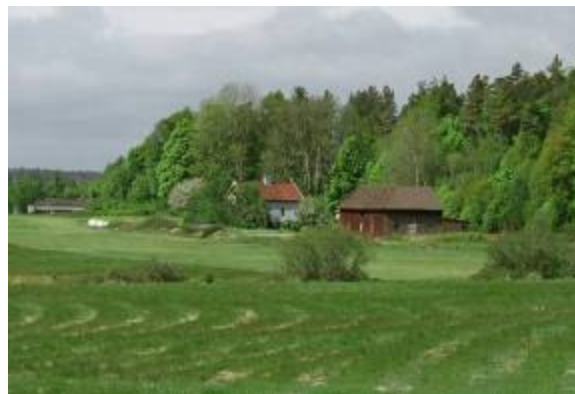
Ranneberg 2:16. Östergård.

En av gårdarna i Ranneberg, (tre hemmansdelar om 1 mtl 1550). Jordbruksfastighet med manbyggnad med locklistpanel, sadeltak samt sexdelade fönster. Bra karaktär trots vissa förändringar såsom betongpannor. Ålder? Fägård med avträde, vagnsbod samt ladugård i vinkel med faluröd panel och enkupigt taktegel. Ev ej utvärdering.

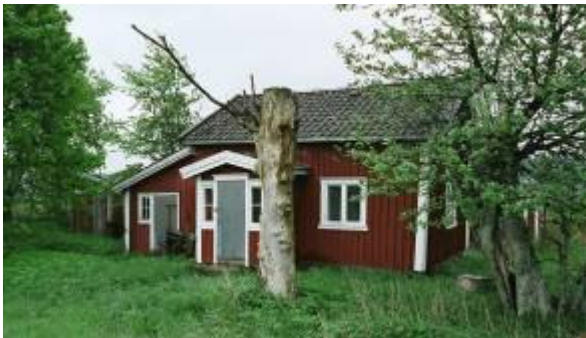
Samfällighet vid Bruket.

På en liten samfällighet intill Bruket ligger en liten backstuga från 1850 kvar. Stugan har tidigare haft sällskap av fler och hör sannolikt samman med tegelbruket??

Stugan är delvis förändrad med exempelvis bytta fönster men intressant utifrån sitt ursprung.

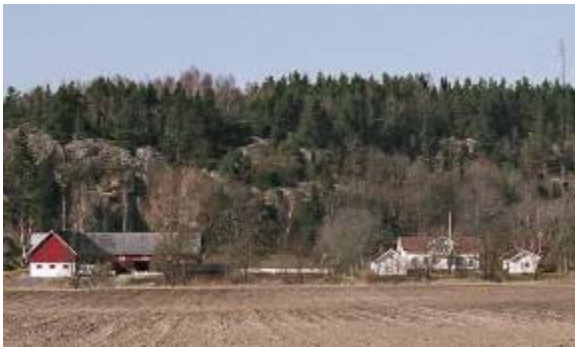
Hamnen 1:1. Hamnen

Jordbruksfastighet. Gården är utskiftad från Kattlebergs by och kallas Hamnen. Namnet är gammalt och antyder att man här skeppat ut varor, exempelvis från det intilliggande tegelbruket som låg vid gården Bruket. Den nuvarande gårdsbebyggelsen har "storgårdskaraktär" med man- och fågård tydligt avskilda från varandra. Mangården består av boningshus från 1810/1880 med salsbyggnadens utformning samt två ekonomibygnader som ligger som flyglar.

Huvudbyggnaden har träpanel och sadeltak och bevarad karaktär trots förändringar såsom bytta fönster och nytt takmaterial. Fågårdens består av en stor ladugårdsbyggnad i vinkel där den äldre delen bär sekelskiftesprägel och den yngre en mer funktionalistisk prägel från 1900-talets mitt. En stor stallbyggnad har uppförts under 2007 och gården är numera hästgård.

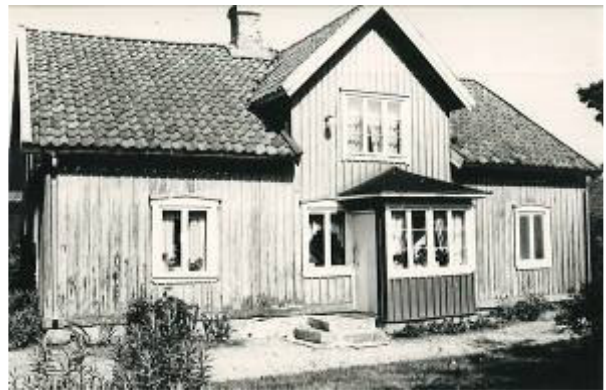
Häljered 2:4. Olof Persgården.

Enskifte genomfördes i Häljered på 1820-talet och det förefaller vara efter detta som Olof Persgårdarna uppför nya manbyggnader. Manbyggnaden på 2:4 är från 1825 och har timmerstomme, faluröd locklistpanel samt spröjsade tvåluftsfönster. På sadeltaket ligger enkupigt tegel. Bostadshuset är ett av socknens äldsta och relativt välbevarat. En jordkällare hör till miljön. Gården är utvärderad i kulturminnesvårdsprogrammet från 1986 men förfaller kraftigt!

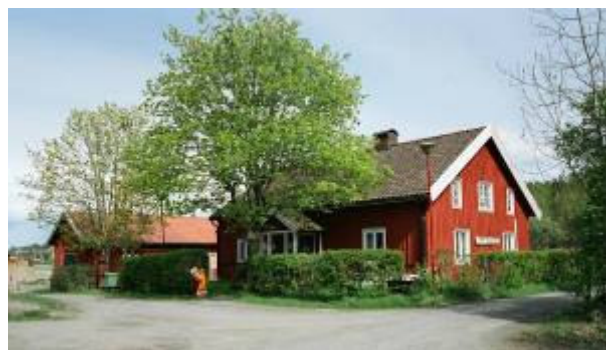
Häljered 2:6. Olof Persgården.

Bondgård med manbyggnad, ladugård samt en mindre uthuslänga. Troligtvis samtida med granngården men har genomgått fler förändringar. Föreningshus idag. Entrébyggnad till Vikingagården har byggts

under 2007 snett bakom gården. Har stort miljövärde ihop med 2:4.

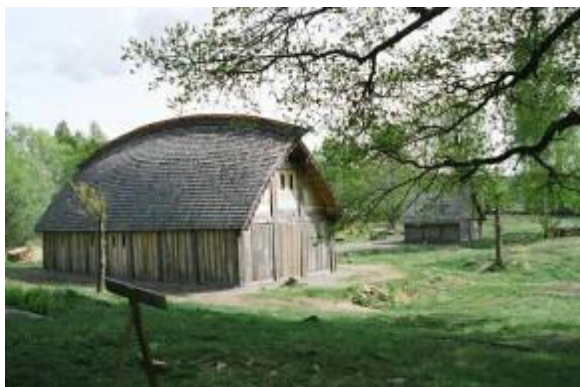
Häljered 2:6. Vikingamusem.

Museum med nyuppfört långhus samt mindre uthus i skiftesverksteknik. I omgivningarna pågår arbete med att skapa ett tillhörande odlingslandskap. Av pedagogiskt värde.

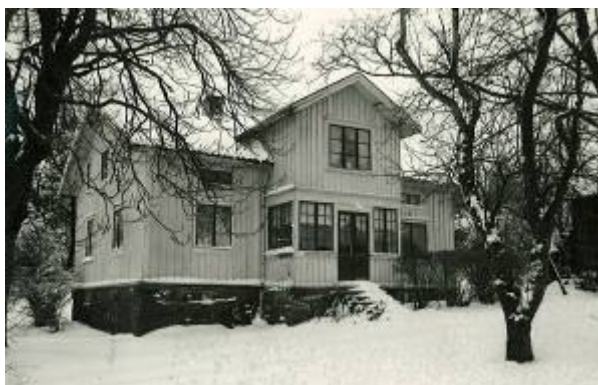
Häljered 2:7. Olof Persgården

F.d. bondgård. Mycket välbevarat bostadshus uppfört 1882. Huset har det västsvenska dubbelhusets plan, sadeltak, locklistpanel spröjsade fönster samt glasveranda. Tillhörande uthuslänga. Ladugården från 1894 är riven.

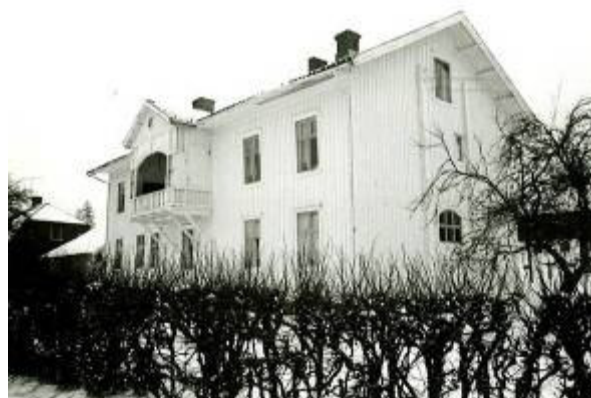
Kattleberg 14:1. Gästgivargård

F.d. gästgiveri och tingsplats. Här hölls tingsförhandlingar mellan åren 1675 och 1885. Den nuvarande timrade manbyggnaden är uppförd 1807 i två och en halv våning och innehåller bl. a. Ale härads gamla tingsal. Till gården hör också ett stort timrat magasin samt ladugård m.fl. uthusbyggnader. Manbyggnaden drar med sin storlek och speciella utformning förbipasserandes ögon till sig. Foto från 1982.

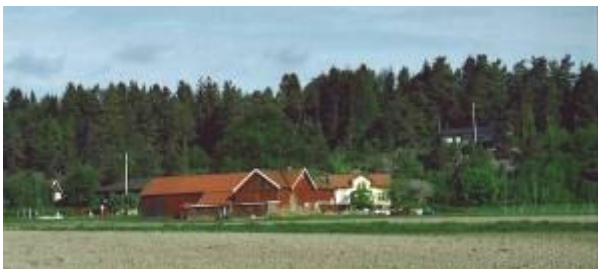
Kattleberg 1:7.

En av gårdarna i Kattlebergs by. Man- och fägård är på västsvenskt vis skilda genom byvägen. Manbyggnaden har dubbelhusets planlösning, sadeltak, träpanel samt krysspröjsade halvvåningsfönster. Den trelängade ladugården är byggd som en hästsko. Gården har trots vissa förändringar såsom bytta fönster ett miljövärde ihop med gästgiveriet.

I trädgården står en av kommunens bevarade milstenar, en kvartsmilsten daterad 1754.

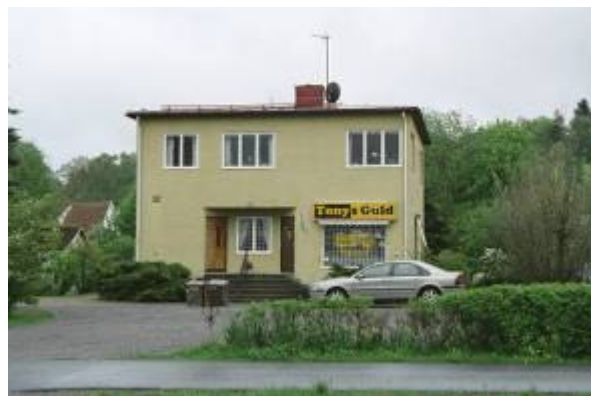
Starrkärr 1:44 (Göteborgsvägen 107)

Affärs- och bostadsfastighet med funktionalistisk utformning. Huset har spritputsade fasader, tälttak samt två fulla våningar. Bevarad karaktär trots vissa förändringar.

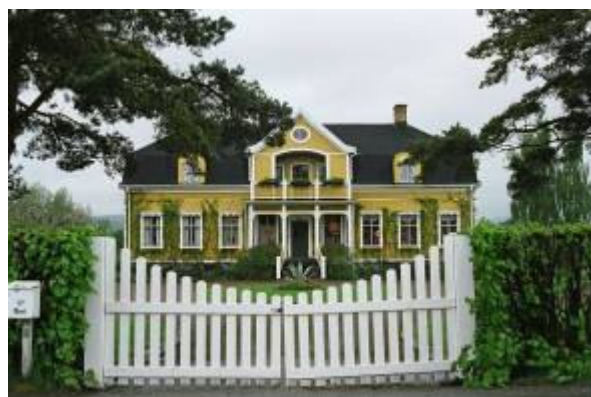
Starrkärr 4:15. Olssonska villan.

Pampig villa flyttad till Älvängen 1918 (1912?). Huset har en välbevarad 1910-talskaraktär med spröjsade fönster, valmat mansardtak och stor frontespis med balkong och veranda. Byggnaden uppfördes av handelsman Rudolf Olsson, en betydande person i Älvängens historia.

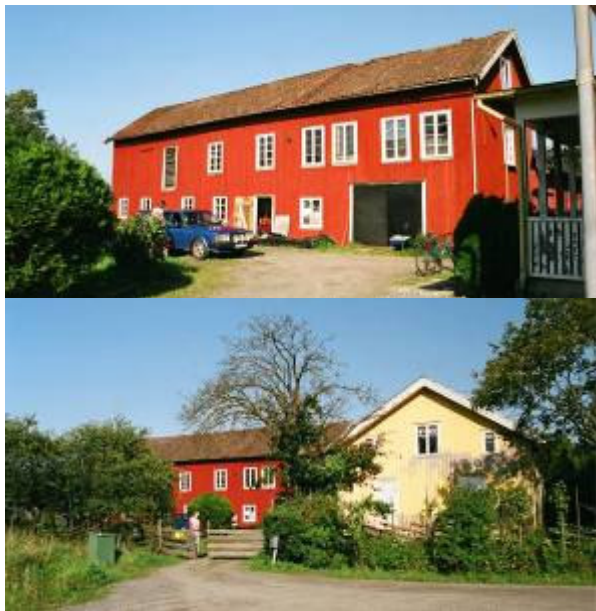
Starrkärr 4:5 F.d. garveri.

År 1882 köpte garvaren Gustav Hjalmar Olsson och hans hustru Henrietta denna tomt invid Grönåns utlopp i Göta älv. Här byggde de upp en garveribyggnad samt ett bostadshus. Det sistnämnda har det västsvenska dubbelhusets planlösning och bevarade detaljer såsom krysspröjsade takfotsfönster. Garveribyggnaden i två våningar är mycket välbevarad även om själva utrustningen numera är borta.

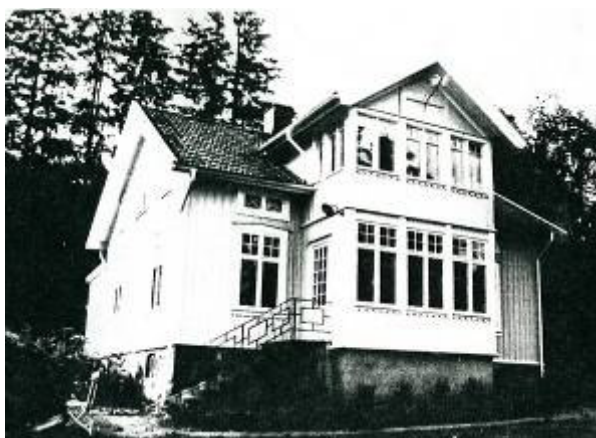
Starrkärr 14:1. "Emiliero".

Sekelskiftesvilla med träpanel, sadeltak samt dubbelhusets planlösning. Större utbyggnad

med glasveranda mitt fram. Bevarad karaktär trots en del förändringar.
