Ale kommun – kultur i arv

Mycket översiktlig
Kulturhistorisk bebyggelseinventering

Preliminärt urval/FÖRSLAG 2007

ALE KOMMUN

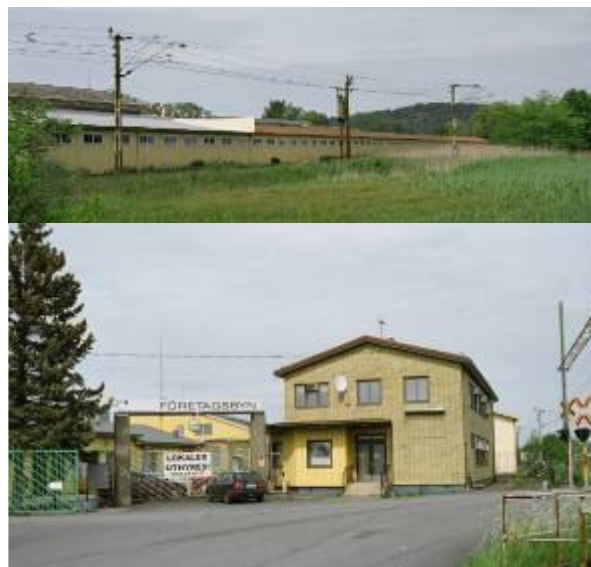
Starrkärr 15:1 och 15:4 Repslagarmuseet, f.d. Carlmarks repslageri.

Carlmarks repslageri startade i Åmål år 1811. Företaget flyttade till Älvängen drygt 100 år senare, 1917 – detta för att komma i ett bättre läge ur kommunikationssynpunkt. Familjen Carlmark sålde företaget 1983 och på 1990-talet flyttade verksamheten från platsen. Kvar finns ett flertal byggnader, bl.a. den drygt 300 meter långa repslagarbanan med bevarad utrustning och kontorsbyggnaden med en välbevarad 1940-talsintreör.

Vid 1990-talets början var banan rivningshotad men tack vare stort engagemang kunde den räddas och omvandlas till ett repslagerimuseum. Anläggningen som har mycket stora kulturhistoriska värden utsågs 1995 till årets industriminne och skyddades 1996 som byggnadsminne.

Förutom museet som inryms i den gamla repslagarbanan och i kontorsbyggnaden finns andra företag inrymda på området. Vid vattnet ligger den gamla ångbåtsbryggan kvar.

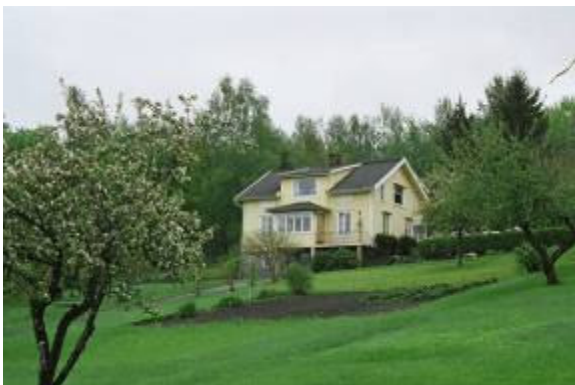
Svenstorp 1:20.

En av de gamla Svenstorpsgårdarna. Manbyggnad med dubbelhusets planlösning, liggande panel, sadeltak samt sexdelade fönster. Bevarade tillhörande ekonomibyggnader. Bevarad karaktär trots vissa förändringar såsom bytta takmaterial och en ny are taklätt på boningshuset.

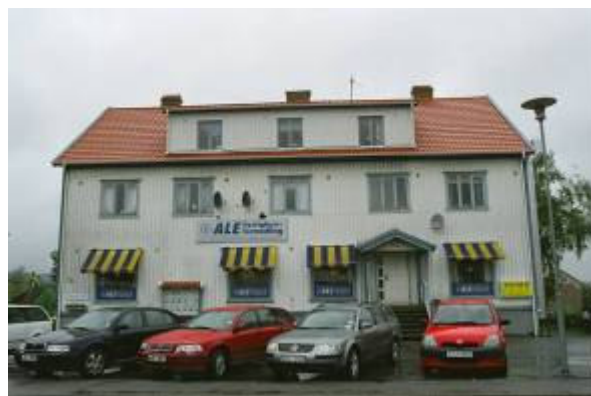
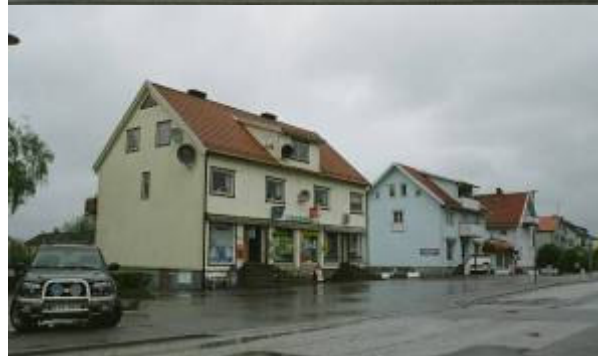
Utby 3:34 F.d. lärarbostad

F.d. lärarbostad invid skolan. Större villa med mansardtak, panelklädda fasader, sexdelade fönster samt en glasveranda. Viss bevarad 1910-20-talskaraktär trots om- och tillbyggnader. Miljövärde ihop med skolmiljön.

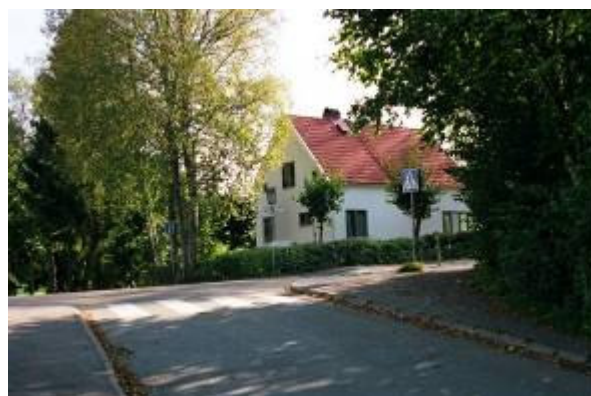
Utby 3:47

Affärs- och hyresfastighet invid Göteborgsvägen. Huset är uppfört i två och halv våning med träpanel, sadeltak samt två- och treluftsfönster. Smyrna hade tidigare sina lokaler i huset. Välbevarad 1930-talskaraktär trots vissa förändringar. Huset är ett av flera affärsfastigheter utmed Göteborgsvägen som tillsammans bildar en tilltalande miljö.

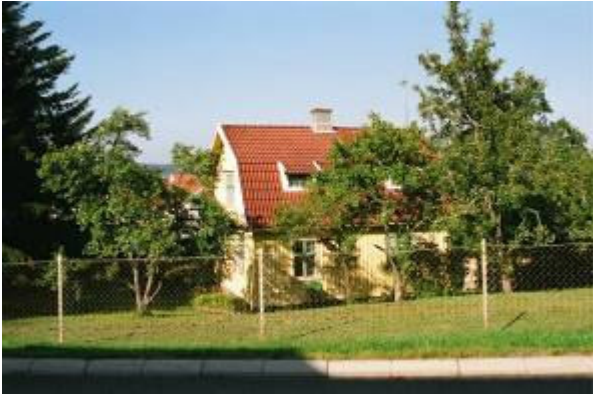
Utby 3:82 (Gamla vägen 10)

Villa med slätputsade fasader, sadeltak samt fönster över hörn. Välbevarad 1940-50-talskaraktär.

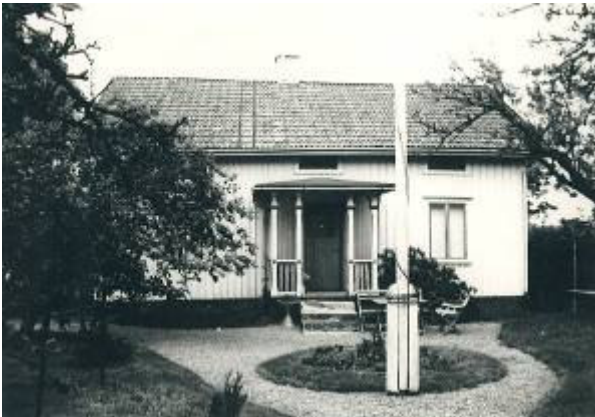
Billingsdal 2:1

Före detta länsmansboställe (i bildens bakgrund). Gårdsbebyggelsen är uppförd på 1900-talet och om- och tillbyggd i sen tid. Har ett värde genom sin historia.

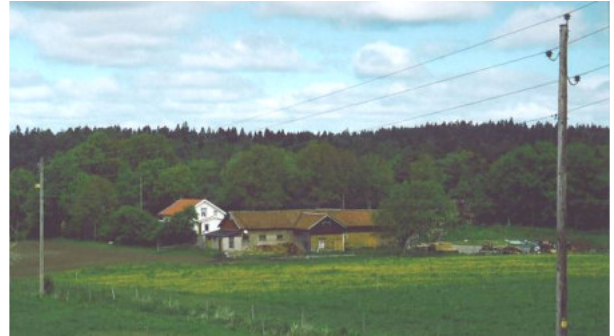
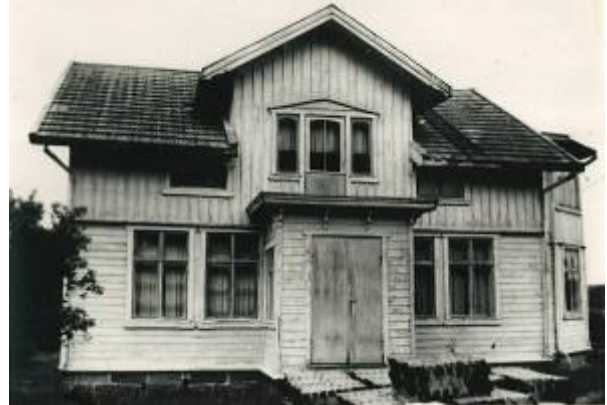
Grolanda 1:7.

En av gårdarna i Grolanda, (nämnt 1425 och 1 mtl 1550). Ligger på den gamla byplatsen, en markerad höjd i landskapet. Gårdsmiljö med boningshus från 1899 med dubbelhusets planlösning, tegeltäckt sadeltak. Avgränsad man- och fägård. Välbevarad trädgård med gräsrundel och grusgångar. Ladugård samt mindre uthusbyggnader.

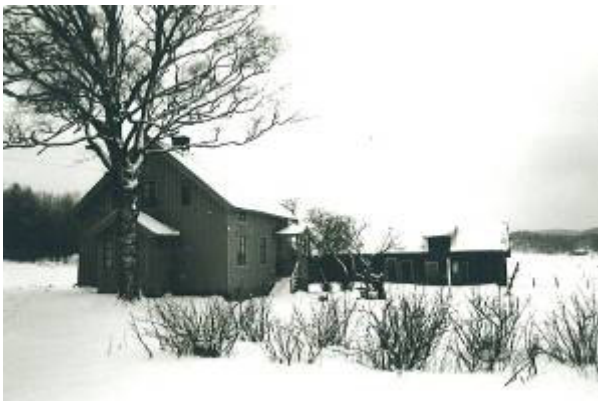
Guntorp 2:7. Västergården.

En av gårdarna i Guntorp (tre hemmansdelar 1550 samt snart ännu en). Manbyggnad från 1911 med det västsvenska dubbelhusets plan, träpanel, korspostfönster samt sadeltak. Bevarad karaktär trots vissa förändringar såsom betongpannor och delvis bytta fönster. Ladugård från 1928 med fähus i betongsten. Källarvind.

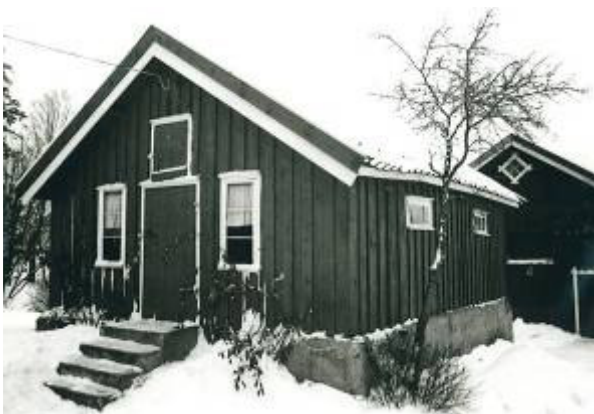
Skepplanda 6:2.

Gårdsmiljö med faluröd manbyggnad som delvis är förändrad genom tillbyggnad. Mycket fin ladugård.

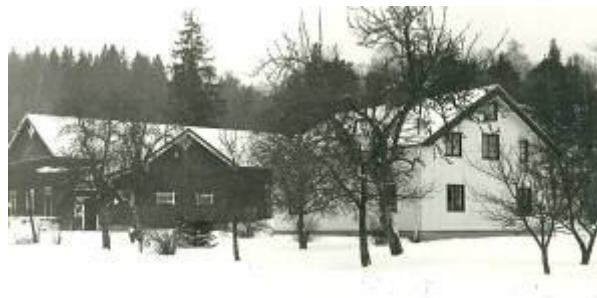
Skönningared 1:11. Storegården.

Timrad manbyggnad från 1860 med det västsvenska dubbelhusets plan. Bra karaktär trots delvis bytta fönster. Ladugård och uthus. Miljövärde ihop med Gategården.

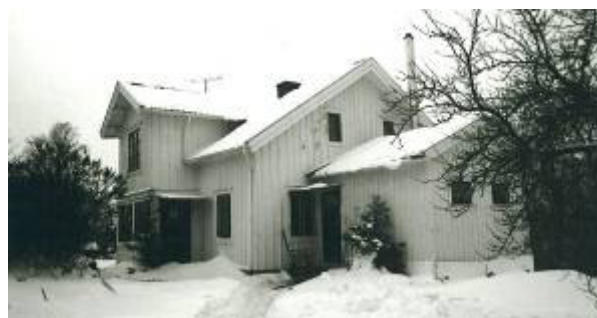
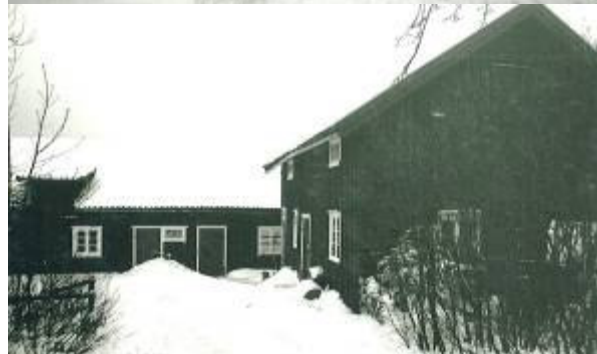
Skönningared 4:7 och 4:9. Gategården.

Timrad manbyggnad från ca 1800 med det västsvenska dubbelhusets plan. Bra karaktär trots plåtpanel. Ladugård på annan fastighet. Miljövärde ihop med Storegården.

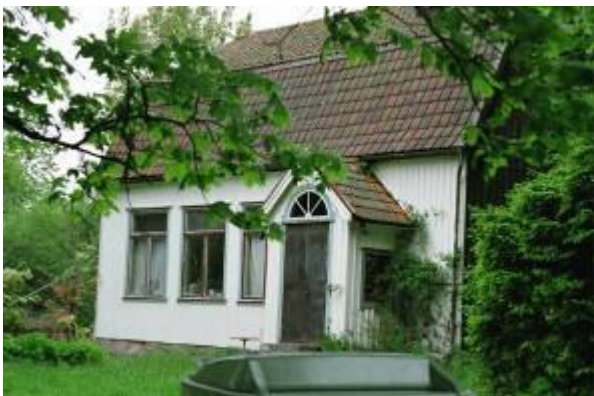
Sålånda 4:3. Nordgård.

En av gårdarna i Sålånda (omnämnt 1390 samt fyra hemmansdelar om 1 mtl 1550). Timrad manbyggnad från 1820 med det västsvenska dubbelhusets plan med locklistpanel, sadeltak med tvåkupigt tegel, sexdelade fönster samt frontespis. Ladugård från 1907 är dessvärre nedbrunnen. Stenmurar och syrenhäckar ramar in mangården. Mycket välbevarad gårdsanläggning.

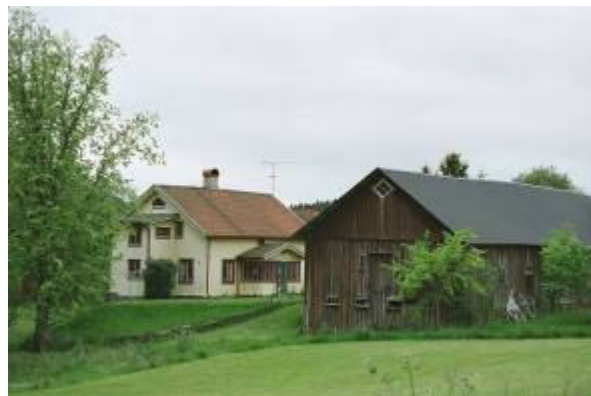
Sålanda 2:16 F.d. Sålanda skola.
 Skolbyggnad från 1881 med träpanel, sadeltak samt korspostfönster. Innehöll från början skolsal, tambur, kapprum samt en lägenhet om 3 rok. Välbevarad karaktär trots vissa förändringar.

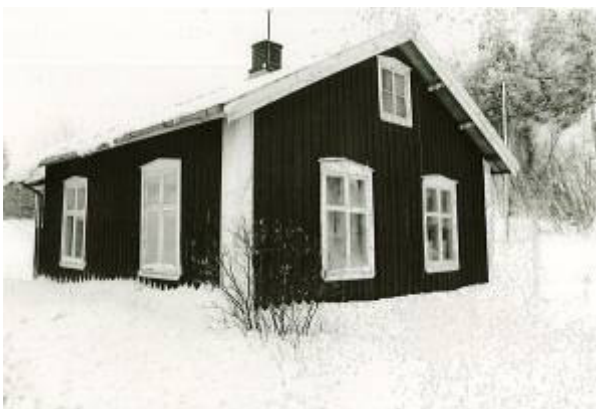
Alvhem 1:1, Kungsgården.

Alvhem har anor tillbaka till 1300-talet då byn Alweim omnämns som norsk förläning under en av kung Håkons tjänare. Vid 1500-talets mitt doneras sätesgården till Per Brahe och Visingsborgs grevskap för att sedan tillfalla riksråden Posse och Stiernsköld. På 1680-talet dras den in till kronan under Karl XI:s reduktion och tjänar sedan som bostad åt den första landshövdingen i Älvsborgs län.

Nuvarande manbyggnad är uppförd 1773 (33?) och tillbyggd 1818 till sitt nuvarande utseende. Till gårdsmiljön hör också ett stort spannmålsmagasin från 1828. **I kulturminnesvårdsprogrammet från 1986 pekats miljön kring kungsgården ut som en av Götaälvdalens mest skyddsvärda miljöer.** Sedan dess har den stora ladugården från 1829 rivits, en golfbana anlagts och nya golfanknutna byggnader uppförts.

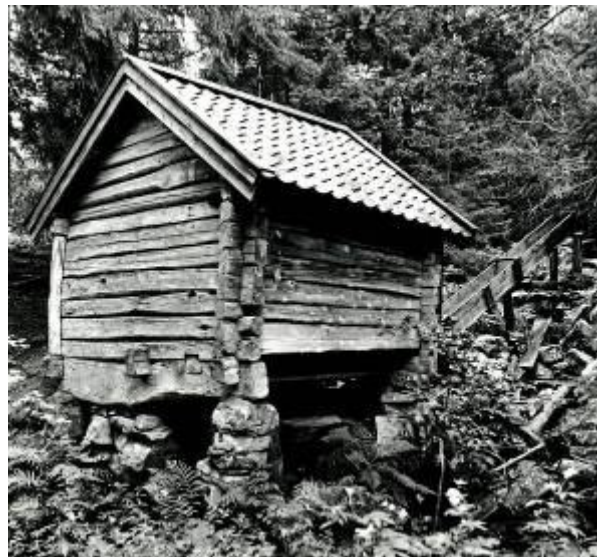
F.d. topställe i Risveden under Kattleberg. Välbevarad gårdsmiljö med manbyggnad med planlösning på dubbel bredd uppfört 1854. Vinkelbyggd ladugård.

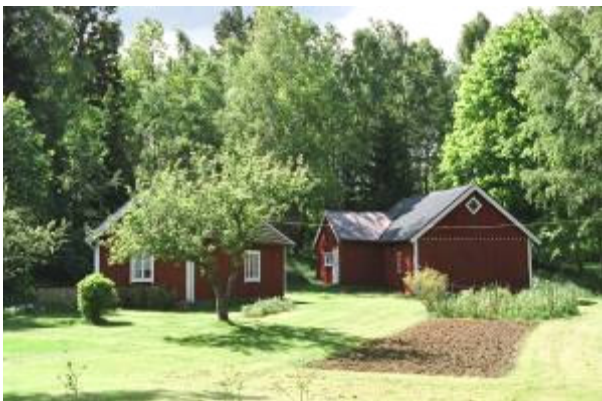
Kattleberg 19:3. Björns kvarn.

Svaltkvarn. Enligt traditionen byggd av Björn på Skogen på 1600-talet på Skepplandaböndernas allmänningsmark. Nuvarande kvarnbyggnad antas vara uppförd på grunden efter ovannämnda kvarn kring 1835-40. Kvarndriften lades ned i slutet av 1800-talet och den fick sedan driva tröskverket på Boaredal. Byggnaden är timrad och har tegeltak. Kvarnen som har ett stort kulturhistoriskt värde ägs och drivs numera av Skepplanda hembygdsförening.

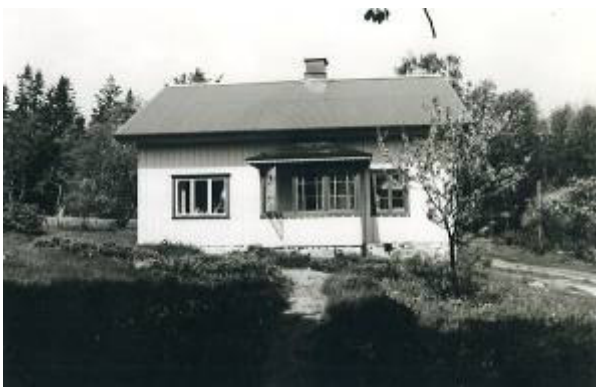
Vadbacka 2:14. Bodatorp

F.d. skogvaktarboställe. Ligger norr om den försvunna gården Högsjön. Tyvärr rev Ale kommun ner stället under 2007. På bilden den nu försvunna ladugården.

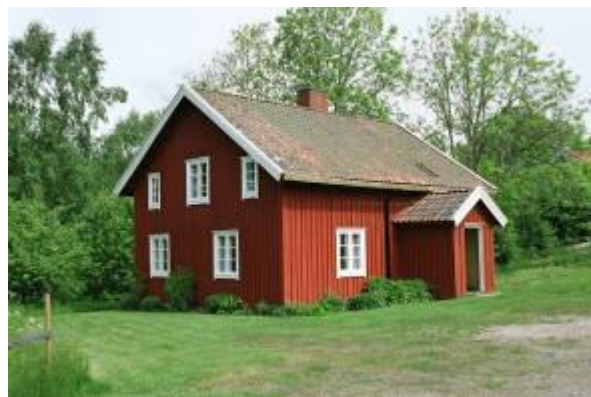
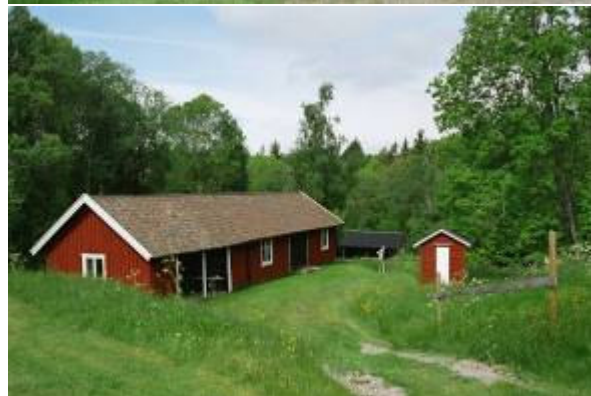
Höga 1:4. Östergården

En av gårdarna i Höga (omnämnt 1425 och tre enheter om 1 mtl vardera 1550). Större gårdsanläggning med manbyggnad från 1800-talet med dubbelhusets planlösning. Ladugård m.fl. ekonomibygnader. Nyare villa i ”mexisten” för generationsboende finns på gården.

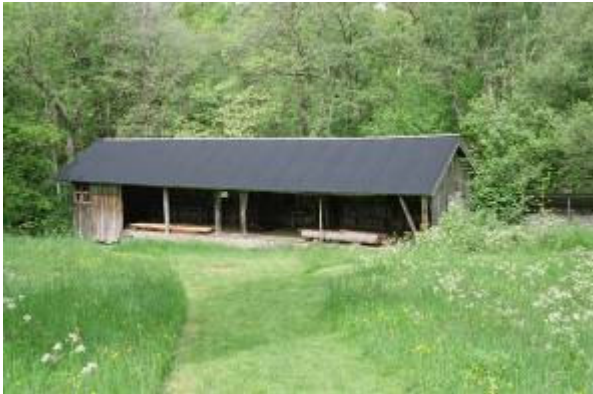
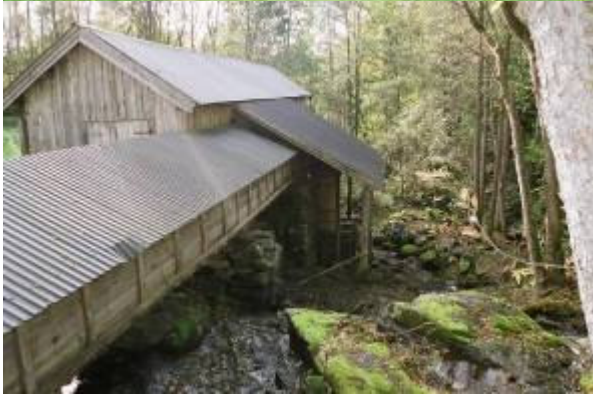
Järnklev 1:1 och Drottninggårdet s:2.

Hålanda hembygds gård. Hålanda hembygdsförening bildades bildad 1954. Till Järnklev flyttades 1977 en stuga från Skaggata som numera fungerar som hembygds gård. Till anläggningen hör också några uthus samt en ramsåg, Drottninggårdets såg, nere vid Grönån. Sågen är belagd sedan 1700-talet och har under senare tid försetts med vattenturbin och 6-bladig ramsåg. Till den timrade byggnaden hör också en ränna samt ett kallmurat dämme. Sågen har haft stor betydelse i bygden.

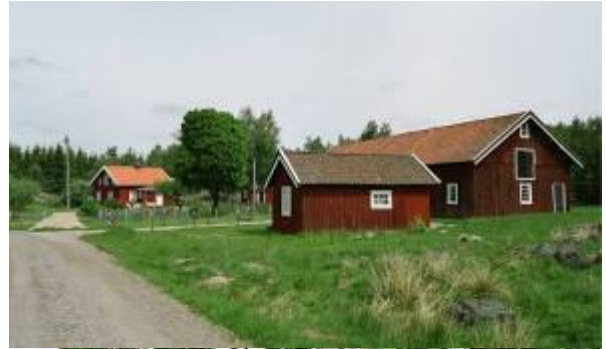
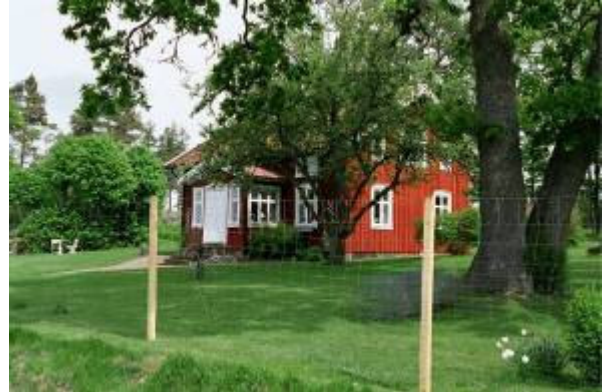
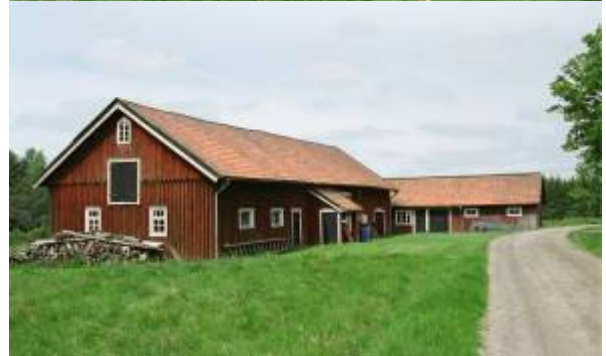
Järnklev 1:5.

F.d. lägenhet med bostadshus och uthus med välbevarad orginalkaraktär. Snett mitt emot hembygdsgården.

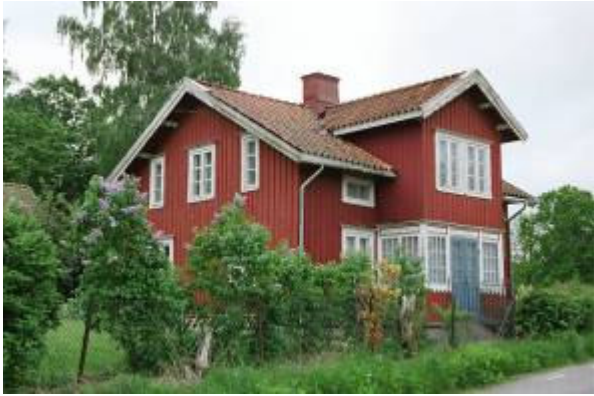
Livered 1:1 m.fl. Stora Grankärr (västra).

I jordeboken 1589 såsom kronotorp och därefter som ¼ mtl. Senare två arrendegårdsenheter under Livered. Den norra gården har en välbevarad manbyggnad från 1916 med det västsvenska dubbelhusets karaktär. Faluröd panel, sadeltak samt inbyggd veranda. Ladugård från 1916. Mycket välbevarad gårdsmiljö.

Den södra gården har en välbevarad manbyggnad från 1914 med det västsvenska dubbelhusets karaktär. Faluröd panel, sadeltak, sexdelade fönster samt veranda. Ladugård från 1915. Mycket välbevarad gårdsmiljö.

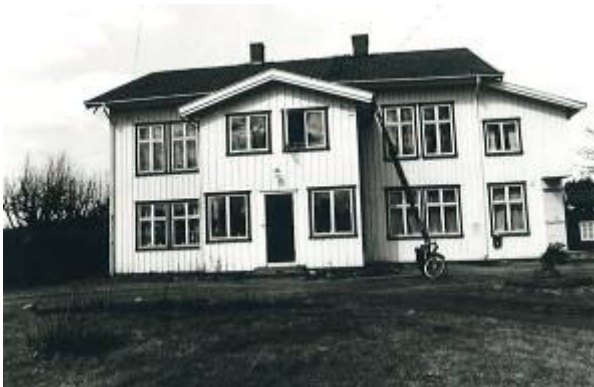
Långetorp 1:7.

Bostadshus byggt omkring 1870 med det västsvenska dubbelhusets karaktär. Sadeltak med tvåkupigt tegel, korspostfönster samt utbyggnad med glasveranda framtill. Välbevarad originalkaraktär trots utbyggnad på baksidan. Välbevarat uthus hör till miljön.

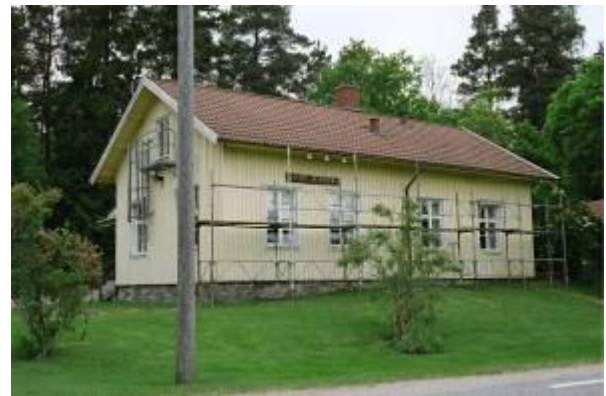
Skaggata 2:5.

Bostadshus. Bevarad äldre karaktär med sexdelade äldre fönster och tegeltäckt sadeltak trots etenitklädda fasader.

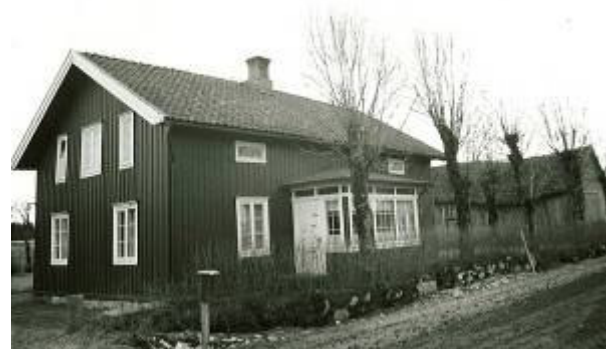
Stommen 4:1. Stommens småskola

F.d. småskola nu församlingshem. Skolan uppfördes 1879 och innehöll en skolsal och en lägenhet om ett rum och kök. Huset har locklistpanel samt sadeltak. Bevarad karaktär trots vissa förändringar såsom tilläggsisolering och betongpannor på taket.

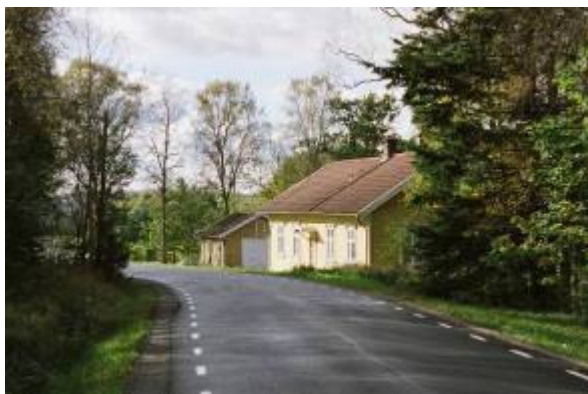
Verle 11:1.

En av gårdarna i Verle. Manbyggnad från 1916 med det västsvenska dubbelhusets karaktär med sadeltak och utbyggnad med veranda mitt fram. Bevarad karaktär trots vissa förändringar såsom bytta fönster.

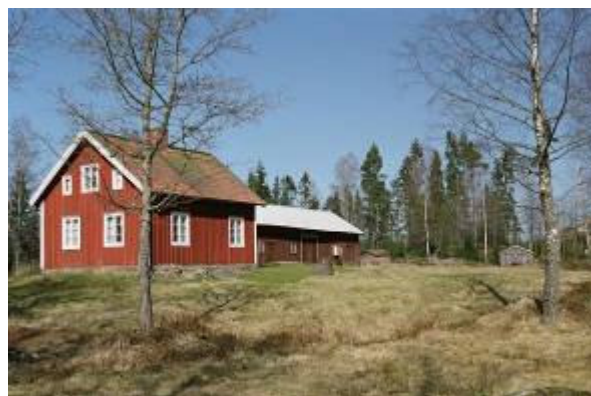
Stockedalen 1:5

En av gårdarna i Stockedalen, belägen med vid utsikt över Hundsjön. Manbyggnaden är ett mycket välbevarat västsvenskt dubbelhus i behov av upprustning. Den tillhörande ladugården har dessvärre rasat ihop. En mycket grov gran står som vårdträd invid huset.

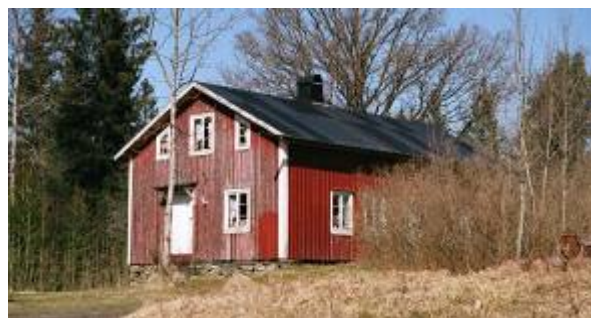
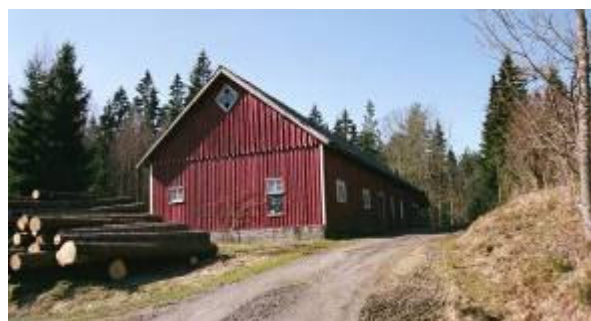
Stockedalen 1:6

Mycket välbevarat enskilt beläget torpställe. Manbyggnaden har faluröda fasader, tvåkupigt taktegel samt originalfönster. Till miljön hör ladugård samt flera mindre uthusbyggnader såsom källare och garage.

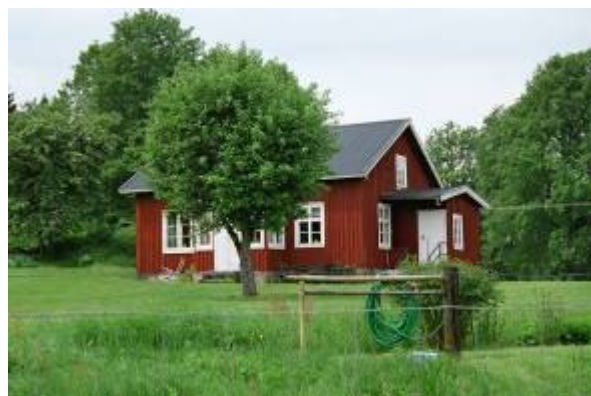
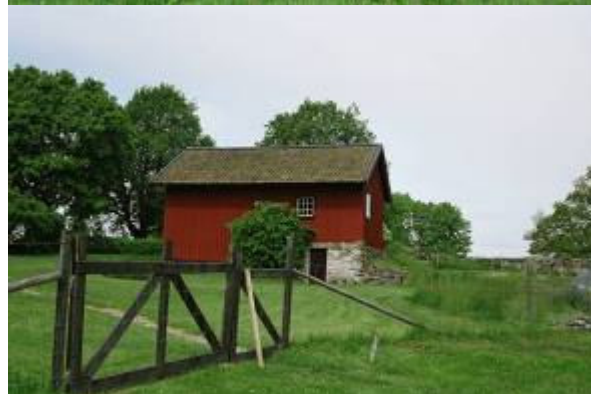
Livered 1:1 m.fl. Sandviken.

F.d. torp under Livered. Manbyggnad från 1878 (1871?) med det västsvenska dubbelhusets karaktär. Faluröd panel och sadeltak. Ladugård från 1871, ombyggd 1950, jordkällare. Bra karaktär trots vissa förändringar såsom bytta fönster och plåttak. Stort värde för miljön.

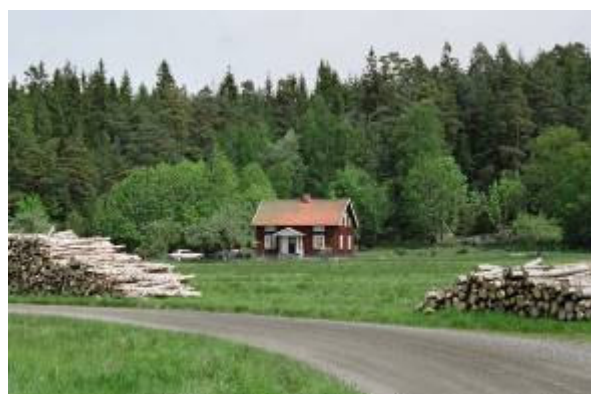
Livered 1:1 m.fl. Vassbo.

Upptaget i jordeboken 1550 som ½ mtl. Senare arrendegård under Livered. Manbyggnad från 1870 med det västsvenska dubbelhusets karaktär. Faluröd panel, sadeltak, sexdelade fönster samt glasveranda. Ladugård rivna. Bra karaktär trots vissa förändringar. Stort värde för miljön.

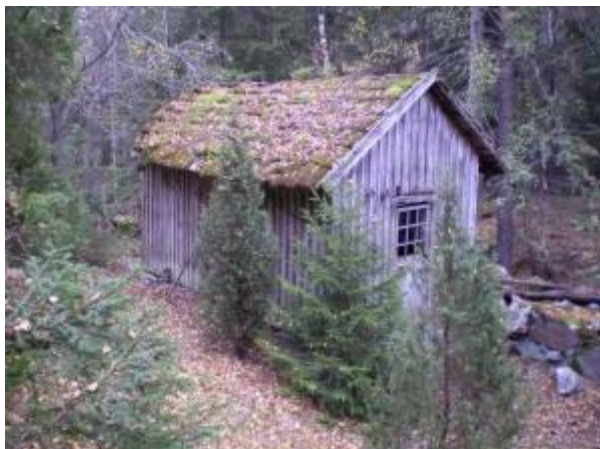
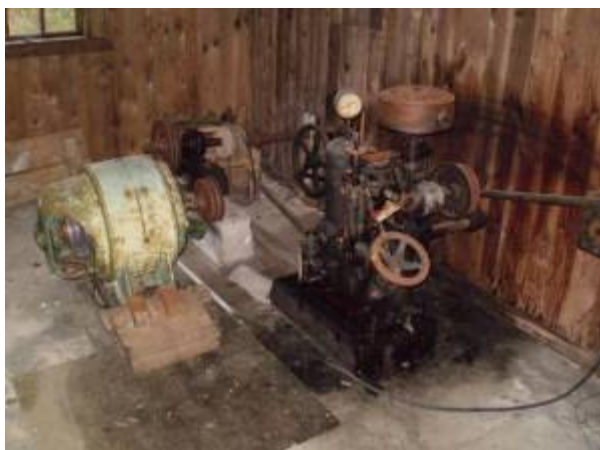
Livered 1:1 m.fl. Älgult

Välbevarat generatorshus vid Älgultssjöns dämme. Huset har träpanel och tak täckt med spån och ovanpå det cementpannor. Intressant är också den välbevarade interiören med bibehållen utrustning.
